Tilstandsrapport for bolig

Nedre Beiarveien 889
8110 MOLDJORD
Gnr. 10 Bnr. 4 Fnr. 9 Snr. 0
1839 Beiarn kommune

Oppdragsnr./Ref.nr. 516187
Befaringsdato 12.12.2019
Rapportdato 19.12.2019

Rapportansvarlig Fausketakst AS
Takstingeniør: Jan Eirik Olsen
Trivselsveien 98, 8214 FAUSKE
Tlf.: 97726314
E-post: post@fausketakst.no

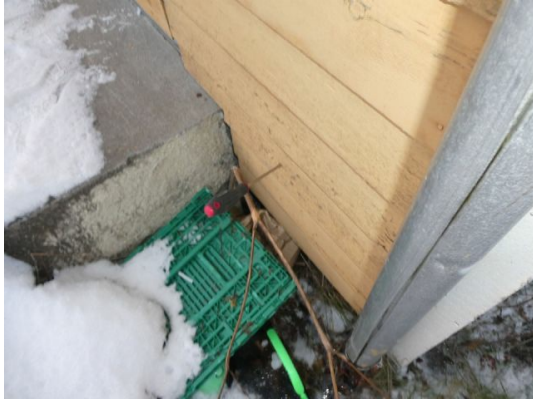
Stedvis meget slitt kledning.

Utvendig kledning er stedvis svært slitt som følge av manglende vedlikehold. Det er en del malings-avskalling og begynnende råteskade flere steder, spesielt på nedre del av fasade/kledning.

Skifting av kledning må påregnes. Bedre lufting og musebånd bak kledning bør også etableres.

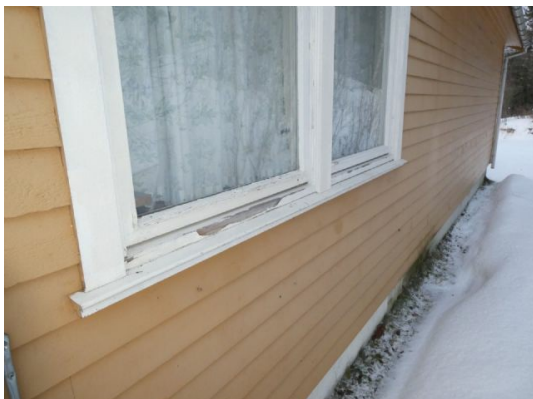
Enkelte vindu har punkterte glass. De fleste vindu er generelt slitt.
Det er begynnende råteskader på enkelte vindu.

En del slitasje og skader på innvendige dører. Knust glass på dør til yttergang.
Verandadør har løst låsebeslag.
Utvendig bod dør er slitt og går tregt.

De fleste vinduer, bod-dør og innvendige dører er slitt/skadet, og trenger utskifting.

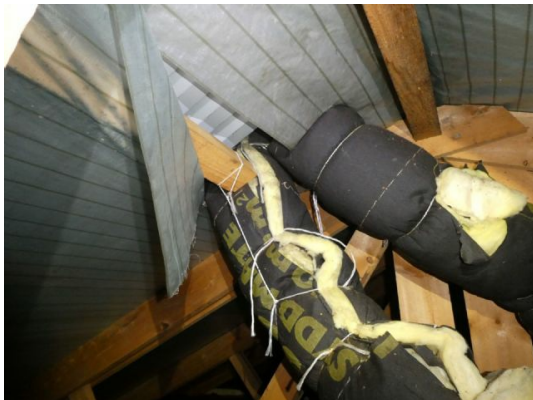
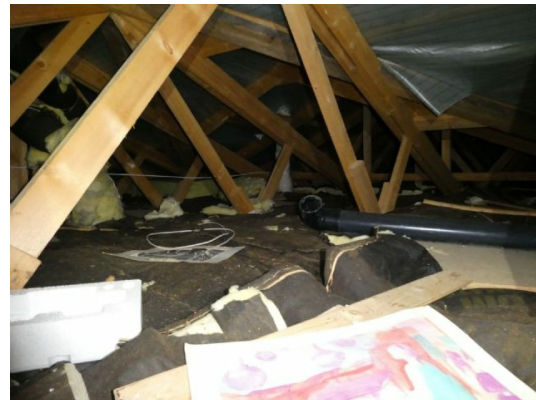
Kaldloft virker å være tilstrekkelig luftet.
Undertaket og gjennomføringer ikke tilstrekkelig tett.
Det er registrert avføring fra mus på kaldloft.

Det bør etableres tett undertak.
Etablere muse-tetting bak kledning, og sette ut klappfeller på kaldloft.

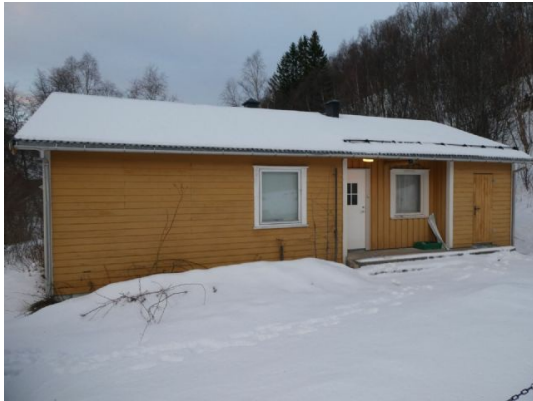
Yttertak dekket med snø

Yttertak ikke kontrollert.
Vindskier er stedvis slitt og har mangler.

Kontrollere yttertak for skader og slitasje, når snøen er borte.
Vindskier bør kompletteres og behandles med maling. Eventuelle skadet trebord må utskiftes.

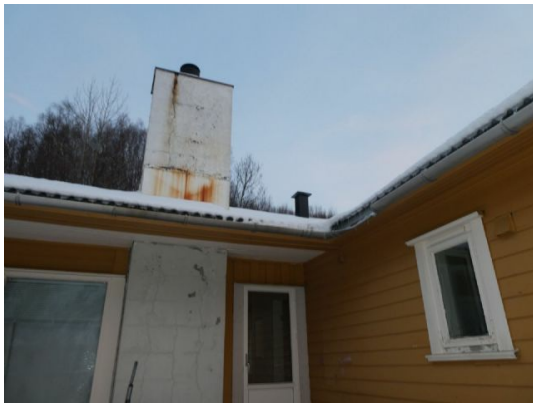
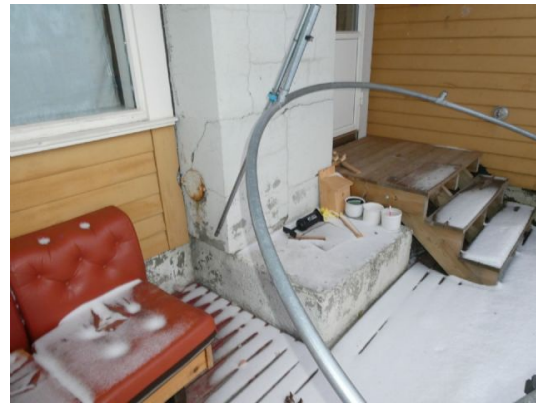
Pipen er utvendig besiktiget fra bakkenivå og er kun vurdert fra synlige sider. På kontrollerte sider er det synlige oppsprekking, både innvendig og utvendig.

Det er rustdannelser på beslag.

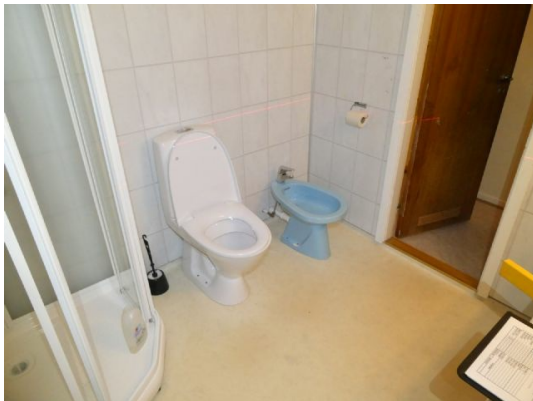
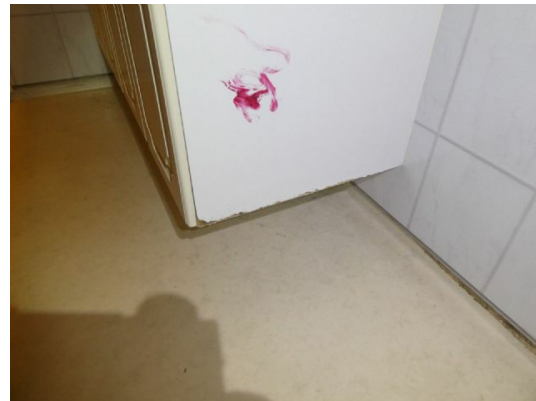
Skade på innredning

Baderomsinnredningen har fuktskader. Klaffventil på vegg med brist i lokk. Vindu er noe slitt og har punktert glass. Bidèt har skade/brist.
