Beiarn kommune

► Moldjord skole - Byggeteknisk tilstandsvurdering

Oppdragsnr.: 52202024 Dokumentnr.: D01 Versjon: D01 Dato: 2022-06-20

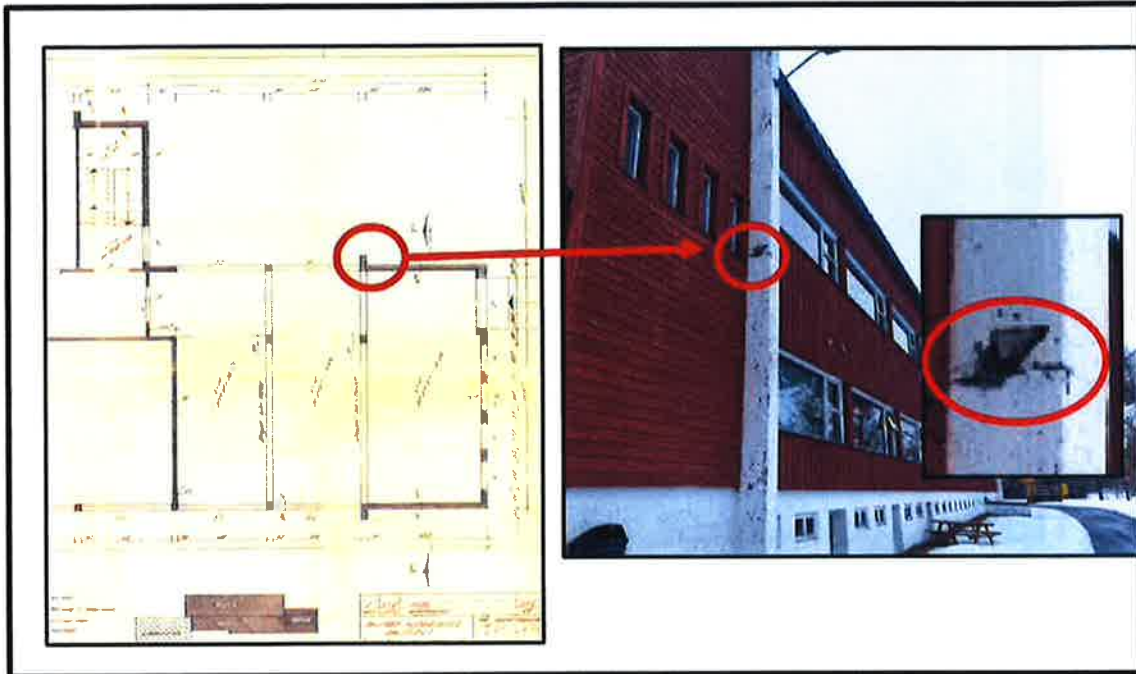
5.	Søyler	222										
		Hovedfløy generell		TG3	Betong, 300x325 i yttervegg, 300x325. A. Støpeskjøt skade fra byggeår, observert i ytterveggsøyle ved ca 3,0 m fra bakkenivå. For øvrig ingen tegn på skader eller symptomer observert ved inspiserte områder	1	1	1	1	A.	Undersøke omfang. Evt. utbedring av søyle på samme måte som beskrevet i oppdrag ifm Norconsult oppdrag i 2019 (nr 5196860)	Figur 3.1-4
		Nordre del 2. etg		TGIU	Søyler antall limtre. Ingen tegn på skader eller symptomer observert ved inspiserte områder.

Figur 3.1-4 – Støpeskjøtskade i søyle sørside.

Hovedinntrykk	Bygningens bæresystem fremstår i hovedsak som i bra stand. Normalt vedlikeholdt.
Tilstand (KG3)	A. Trekonstruksjon på bakside, overbygg. B. Søyler på sørsiden, støpeskjøt
Tiltak (KG3)	A. Male trevirke, skifte ut skadede deler B. Mekanisk reparasjon herunder fjerning av evt. løs betong, ny mørtel, og evt. beslag.

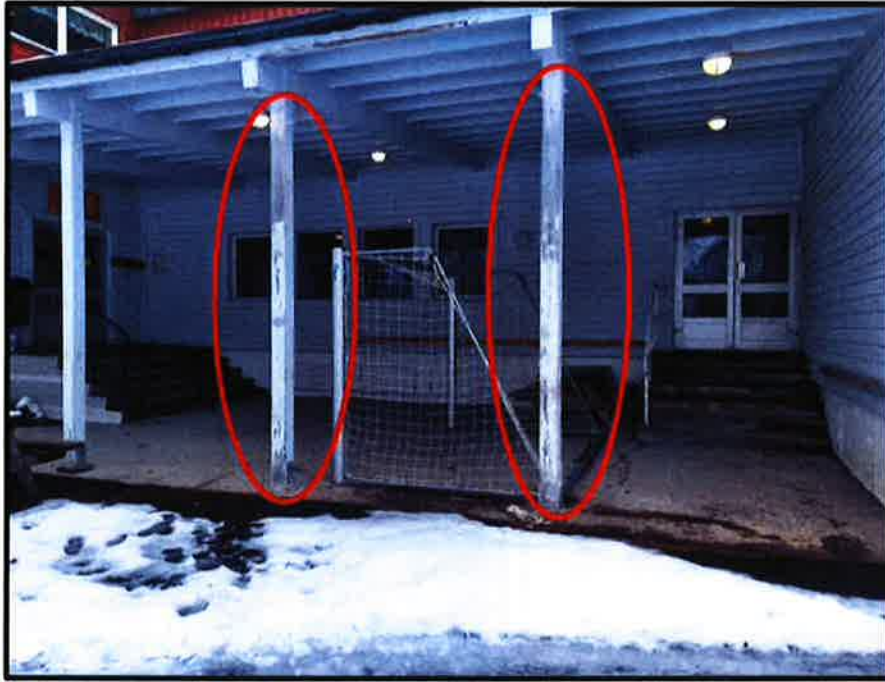
Inngangsparti sørside		TG2	Limtre, tv.snitt ca 100x160 mm, høyde ca 2,5 m A. Søylar bør males mht. beskyttelse av trevirke	1	1	1	1	A. Male med egnet maling	Figur 3.1-5

Figur 3.1-5 –Inngangsparti sørside, overflatebehandling av søyler..

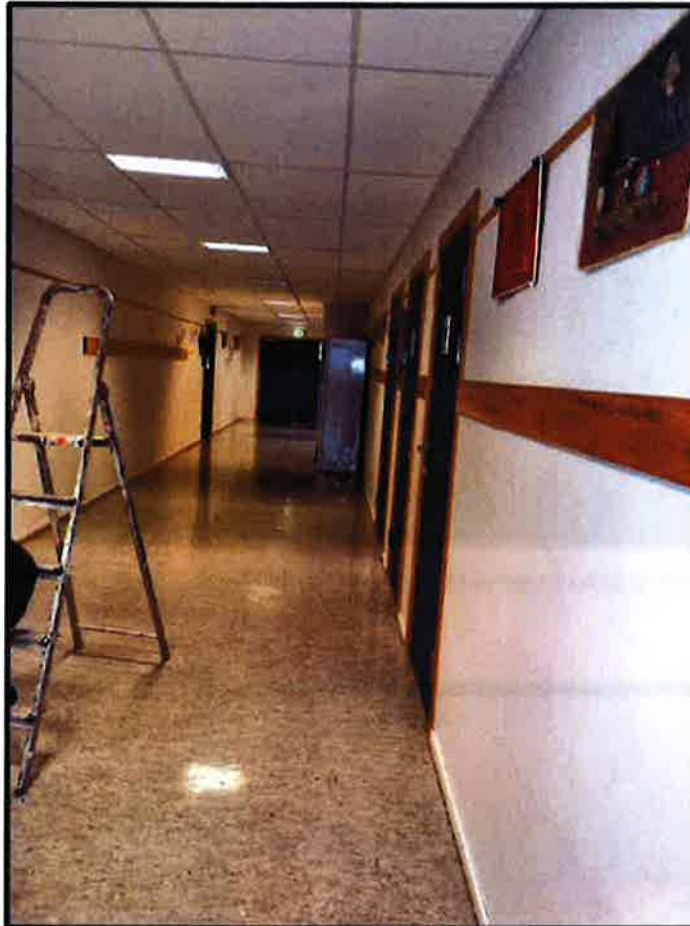
Figur 3.1-12 – Gulvbelegg og himling, korridor 2. etg

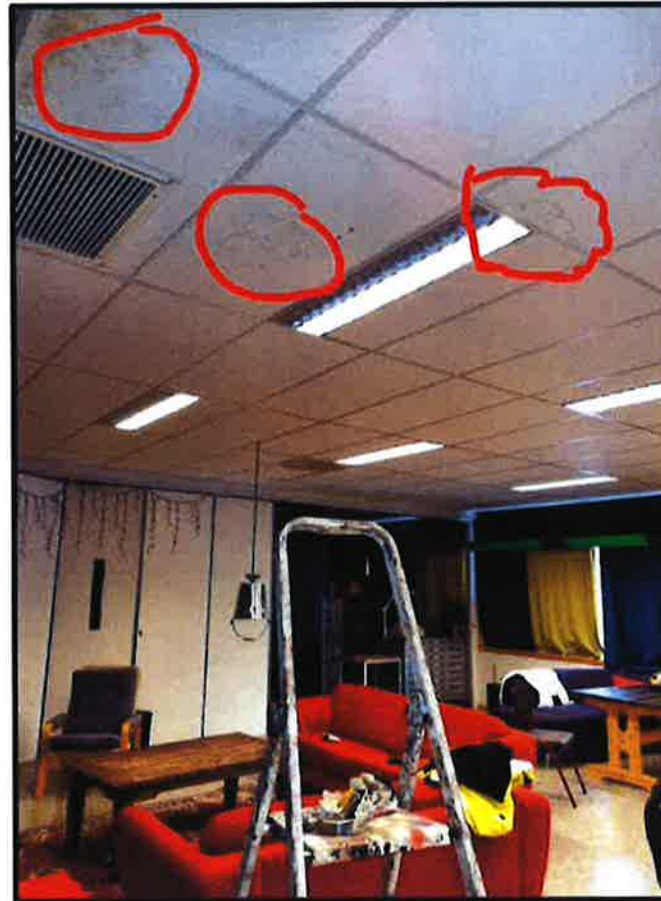
14.	Himlinger	256	Systemhimling, treplater.	TG1	Normal slitasje. Symptom på fuktskade observert i 2. etg, utbygd del. Antatt utbedret i takgjennomføring.		1	2	1					Himlingsplater bør skiftes i det aktuelle området			Figur 3.1-12 Figur3.1-13

Figur3.1-13 –Fuktskade symptom i himling, utbygd del 2. etg.

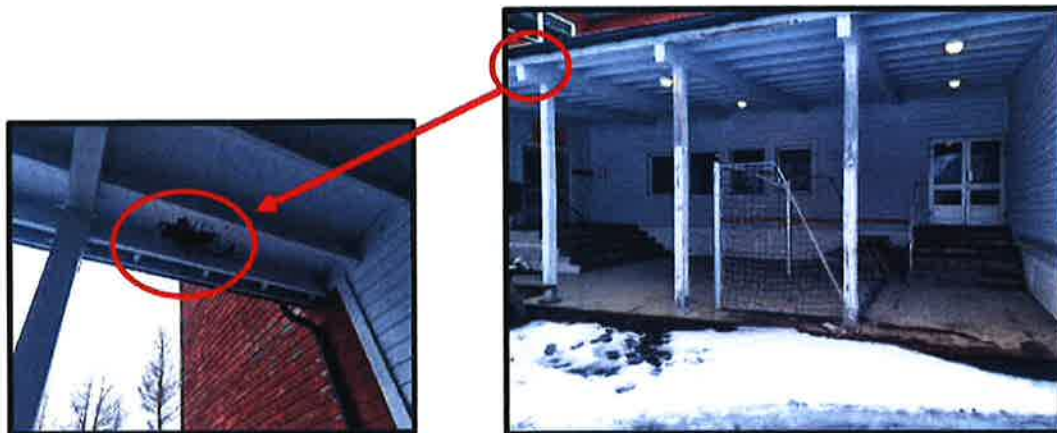
15.	Takkonstruksjon	261															
		Hovedfløy generelt	Plasstøpt betong	TG1	Ingen skader eller symptomer observert ved inspiserte områder												Figur 3.1-7
		Nordre del 2. etg	Bjelker i limtre (ca 140x500) med taktro av stålplater.	TG1	Ingen skader eller symptomer observert ved inspiserte områder												Figur 3.1-14
		Inngangs parti sørside	Bjelker i limtre med taktro av kryssfiner.	TG2	A. Fuktskadede taktroplater.	1	1	1	1					Utskifting av skadede plater.			Figur 3.1-15

Figur 3.1-15 –Inngangsparti sørside, fuktskader.

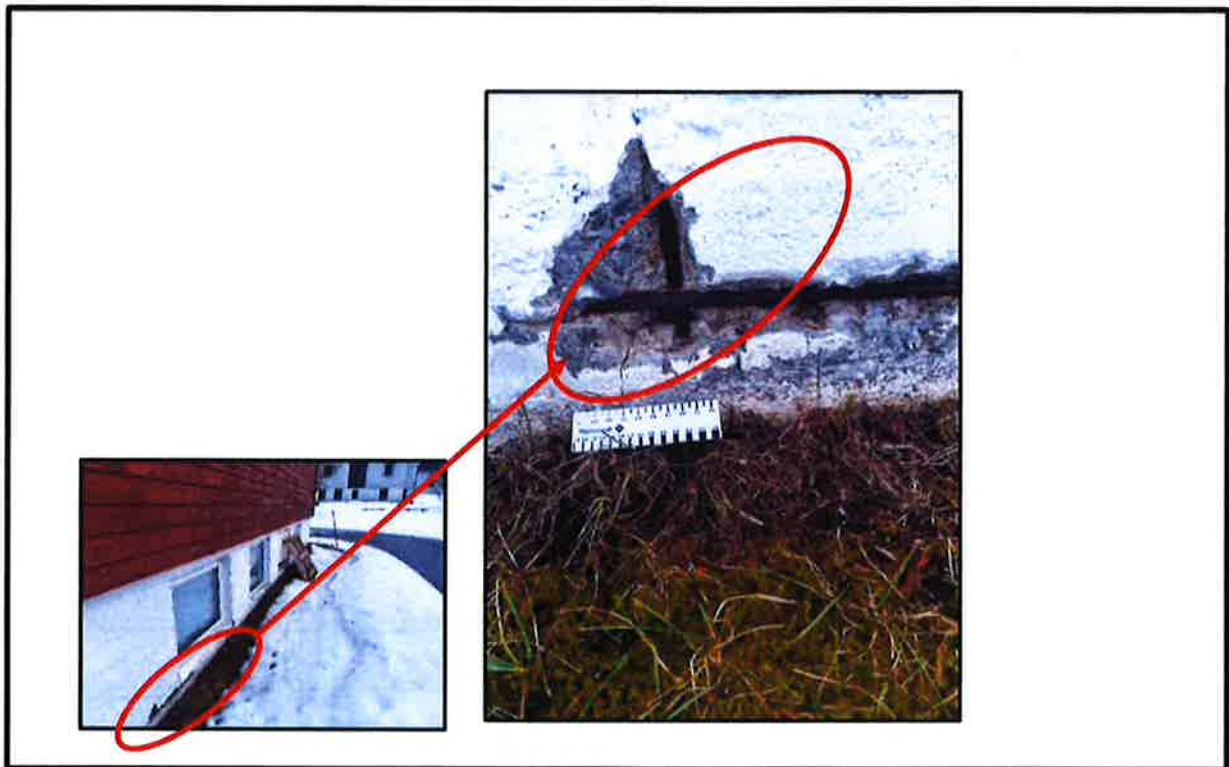
3.	Grunnmur	230	Plasstøpt betong	TG1	Ingen tegn til skjevsetninger vurdert fra bakkenivå og innside i kjelleretg. (A) Skade i pusslag. Muligens pga fukt i kjeller. (B) Betongavskalling omkring vindu på østsiden. Antas hovedsakelig pga liten armeringsoverdekning. Fremstår ellers som normalt vedlikeholdt.		1	2	1	(A) Fjerne løs puss, påføre ny egnet puss ut fra underlag-ets beskaffenhet (B) Fjerne løs betong, rengjøre armering, mørtle aktuelle områder.	Figur 3.2-1

Figur 3.2-1 – Skade i grunnmursvegg østside.

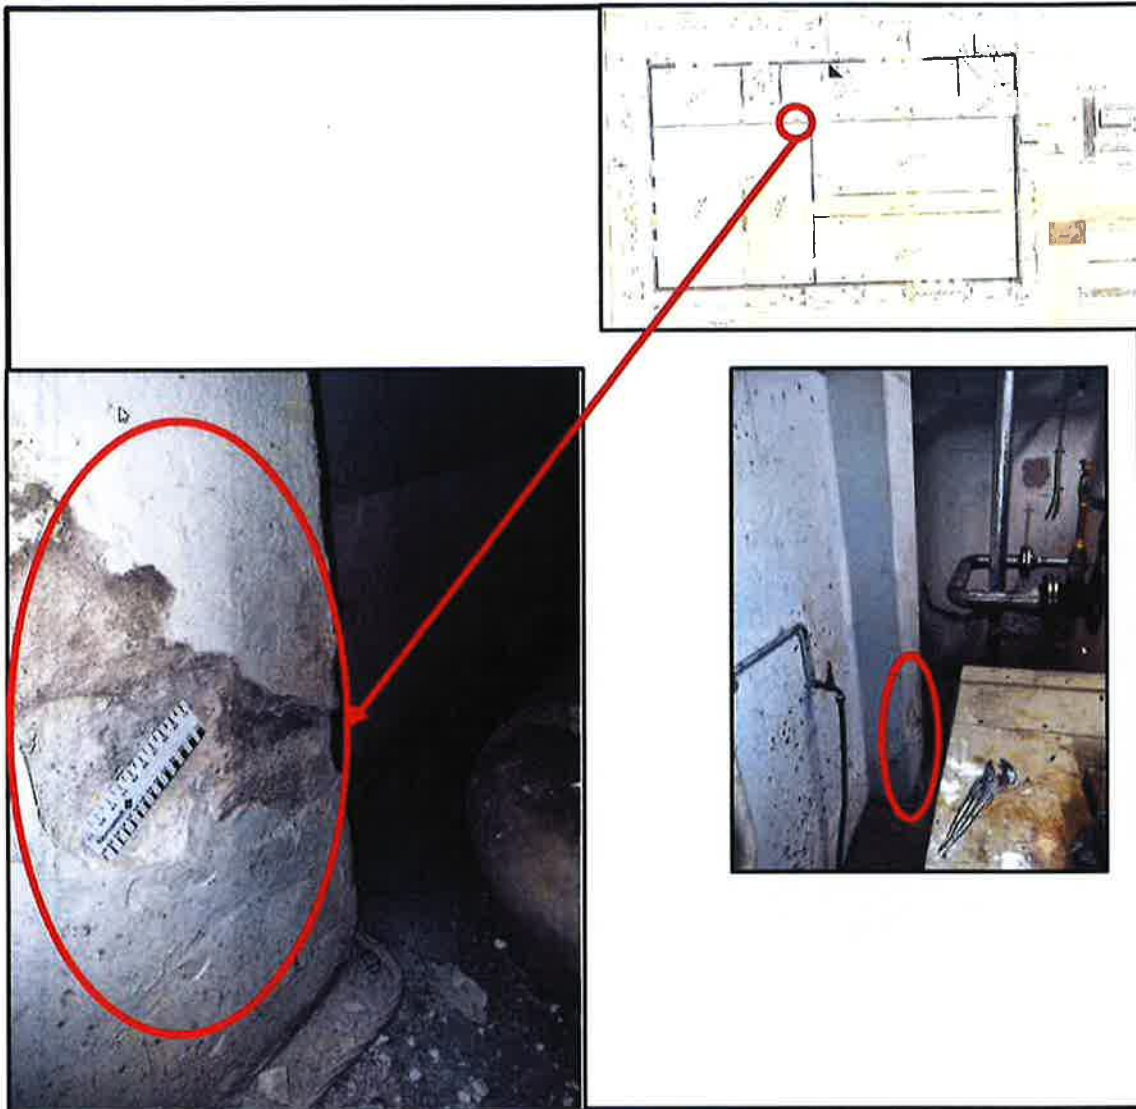
5.	Søyler	222	Betong, Søyler i yttervegg nord typ. tv.snitt 350x400 mm, høyde ca 6,0 meter. Øvrige søyler monolittisk støpt til vegg. Innvendig akse, 350x500. Utvendig i søndre vegg, 150x300.	TG1	Søyler er innkledd i yttervegger eller innervegger. Ingen åpenbare tegn til skader i overflater ved inspiserte områder. A. Observert skade i pusslag <i>Ytterveggsøyler i nordre vegg ble utbedret i 2020, kfr Norconsult oppdrag i 2019 (nr 5196860) og Figur 3.2-3.</i>		1	1	1	A. Hindre oppfukting, evt. annen årsak. Utbedre puss.	Figur 3.2-2 Figur 3.2-3

Figur 3.2-2 – Pusskade i søyle, fyrrom kjeller.

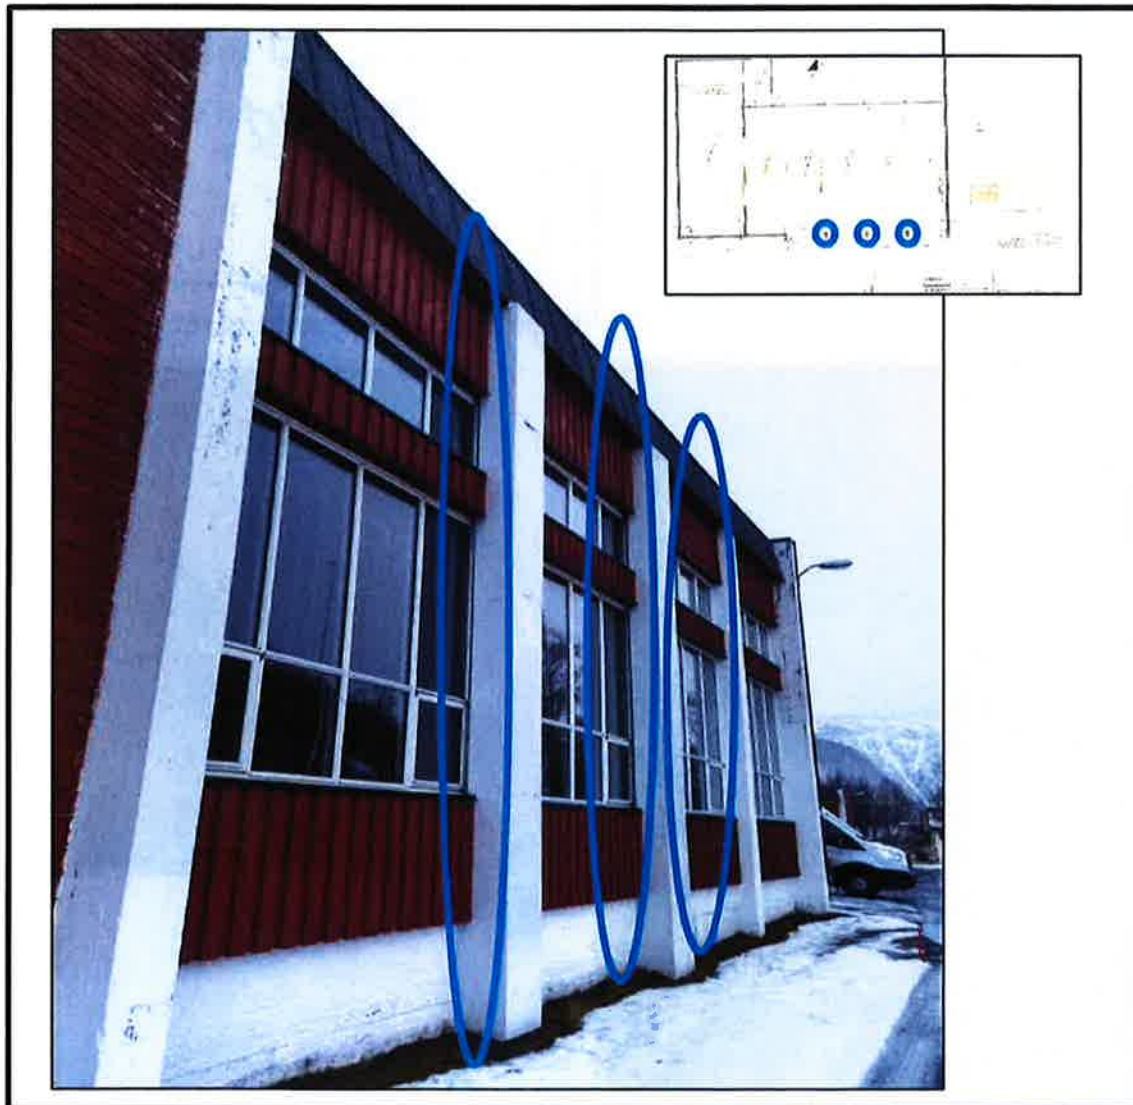
Figur 3.2-3 – 3 stk søyler utbedret i 2020, nordside.

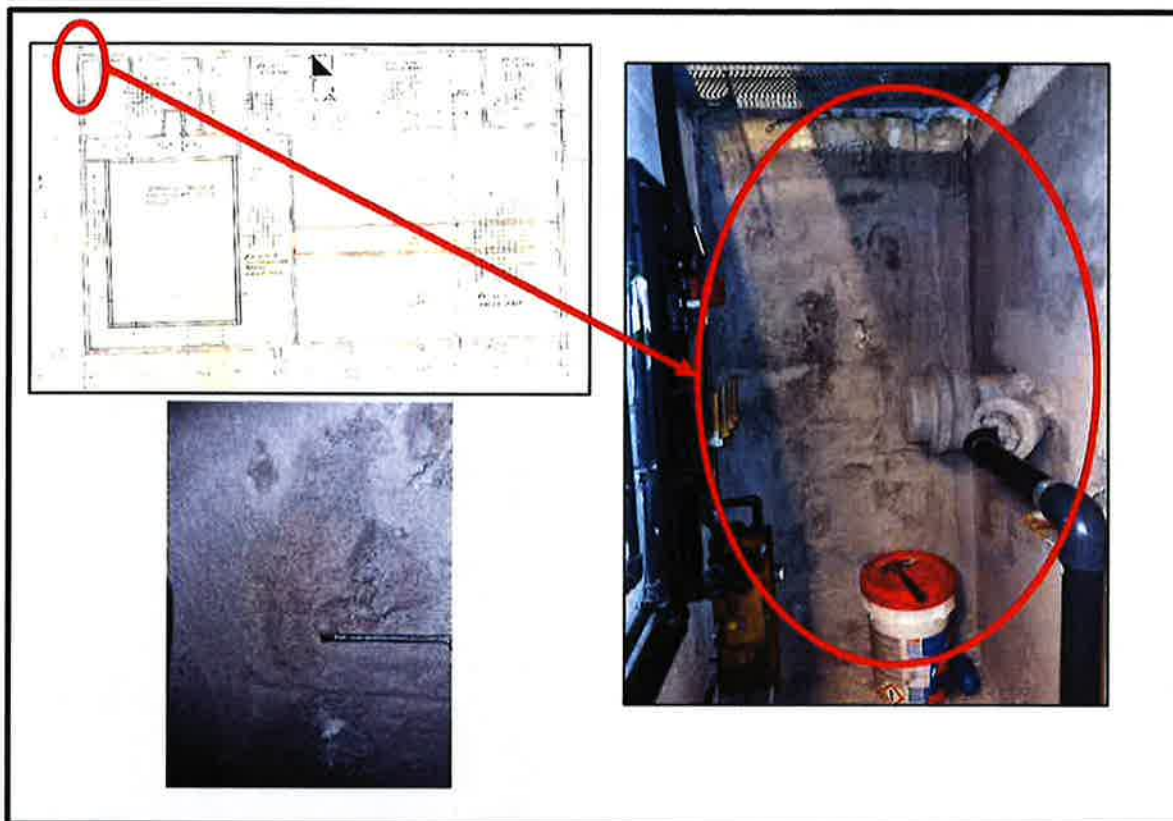
1.	Fundamenter	216	Ikke kjent	TGIU							
2.	Drenering	217	Ikke kjent	TGIU							
3.	Grunnmur	230									
4.		Bassengdel	Plasstøpt betong, t=300 mm	TG1	Ingen tegn til skjevsetninger vurdert fra bakkenivå og innside i kjelleretg.						Figur 3.3-1
		Renseanlegg	Plasstøpt betong, t=300 mm	TG2	A. Fuktskade, saltutslag, ved østre vegg. Området er forsøkt tettet med overflatebehandling.		2	2	2	A. Sjekke fuktforhold, herunder drening. Fjern løst puss. Påføre evt ny, diffusjonsåpen puss.	Figur 3.3-2

Figur 3.3-2 – Saltutslag og pusskade på grunnmur, sørøstside, renseanleggrom

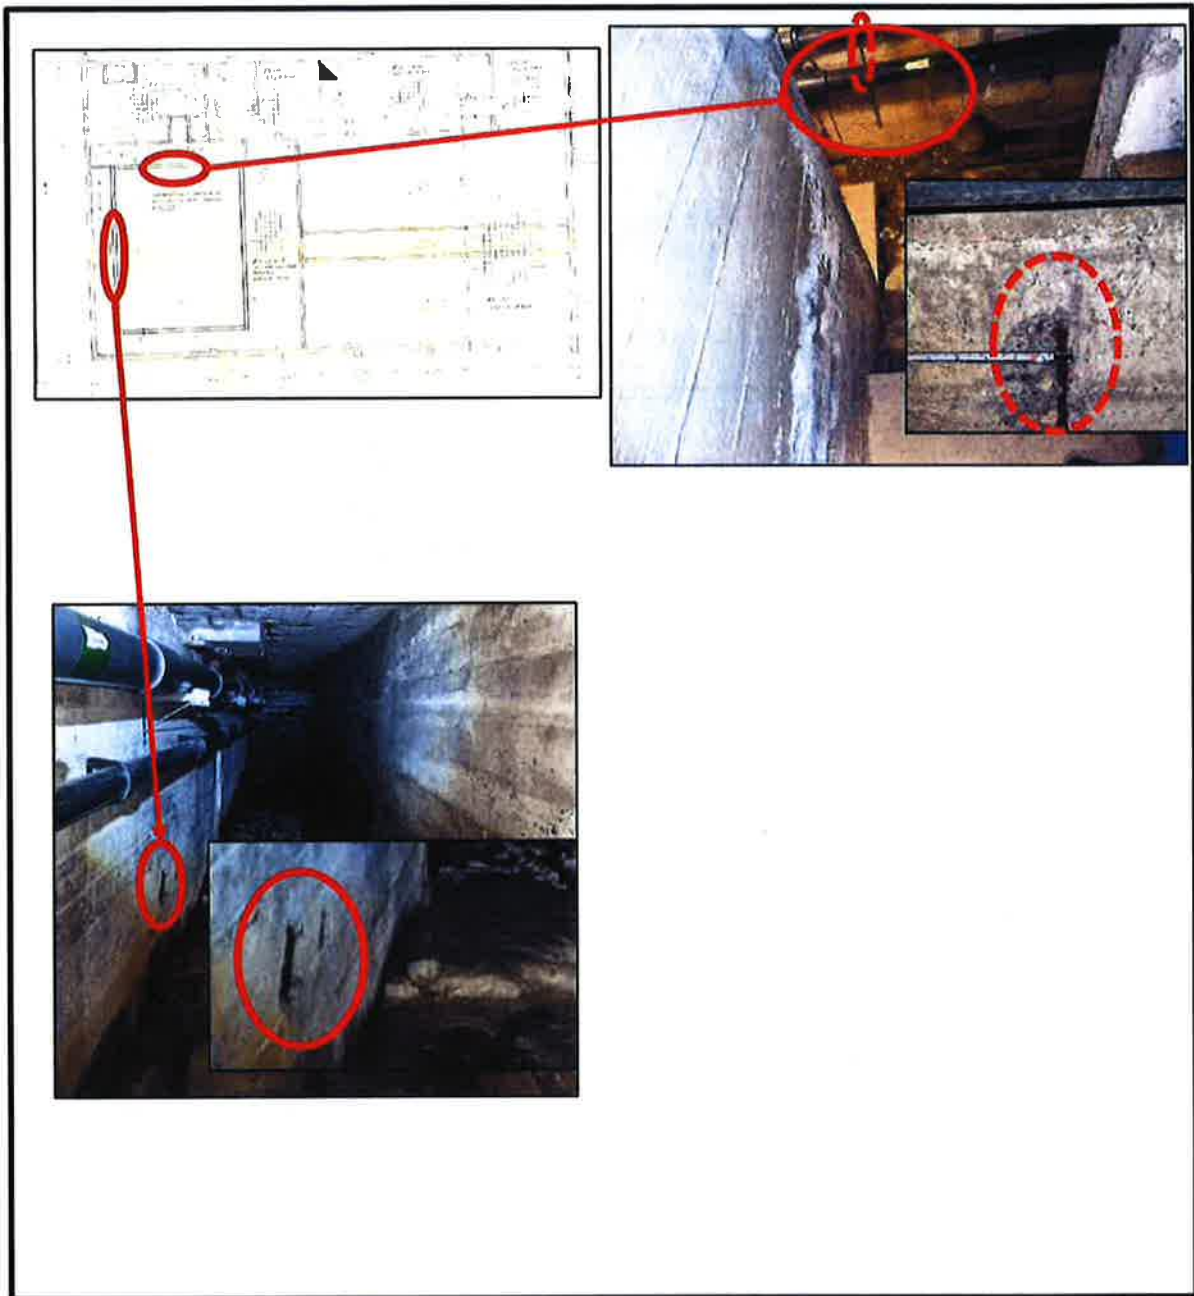
7.	Yttervegger	231	IR Se post 3								
8.	Utvendig kledning	235	IR								
9.	Vinduer, ytterdører, garasjeport.	234	Ikke kartlagt	TGIU							
10.	Innervegger	240		TG1	Normal slitasje						
		Bassengrom	Betongvegger, t=150.	TG1	Normal slitasje Ingen skader eller symptomer observert ved inspiserte områder.						
		Renseanlegg	Betongvegger, t=150.	TG1	Normal slitasje Ingen skader eller symptomer observert ved inspiserte områder.						
		Bassenggrube	Betongvegger, t=150.	TG3	Synlig armeringskorrosjon og betongavskalling på utside (strekkside) på flere steder.	2	2	1	3	Veggene bør rives.	Figur 3.3-3

Figur 3.3-3 – Bassenggrubevegger. Armeringsskader, avskalling.

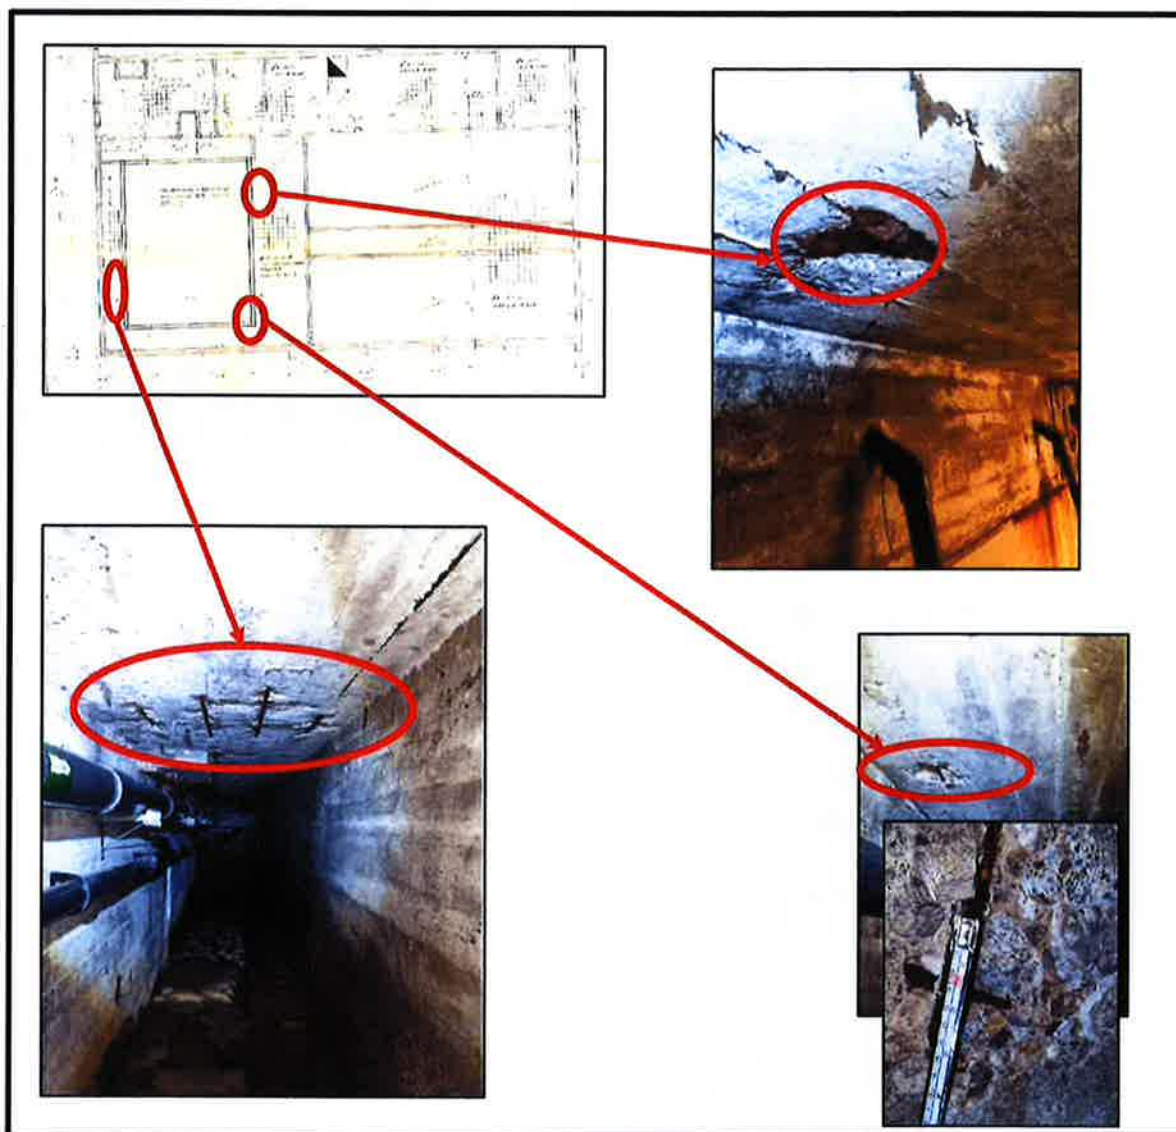
11.	Dekker	251									
		Bassengrom	Se avsnitt Gymnastikksal	TG1							
		Bassenggrube	Plasstøpt betong, ukjent tykkelse	TG3	Synlig armeringskorrosjon på utside (strekkside) og betongavskalling på flere steder. Skadeårsak antas i hovedsak å være liten	2	2	1	3	Dekkene bør rives.	Figur 3.3-4

Figur 3.3-4 – Skade i betongdekker, bassenggrube.

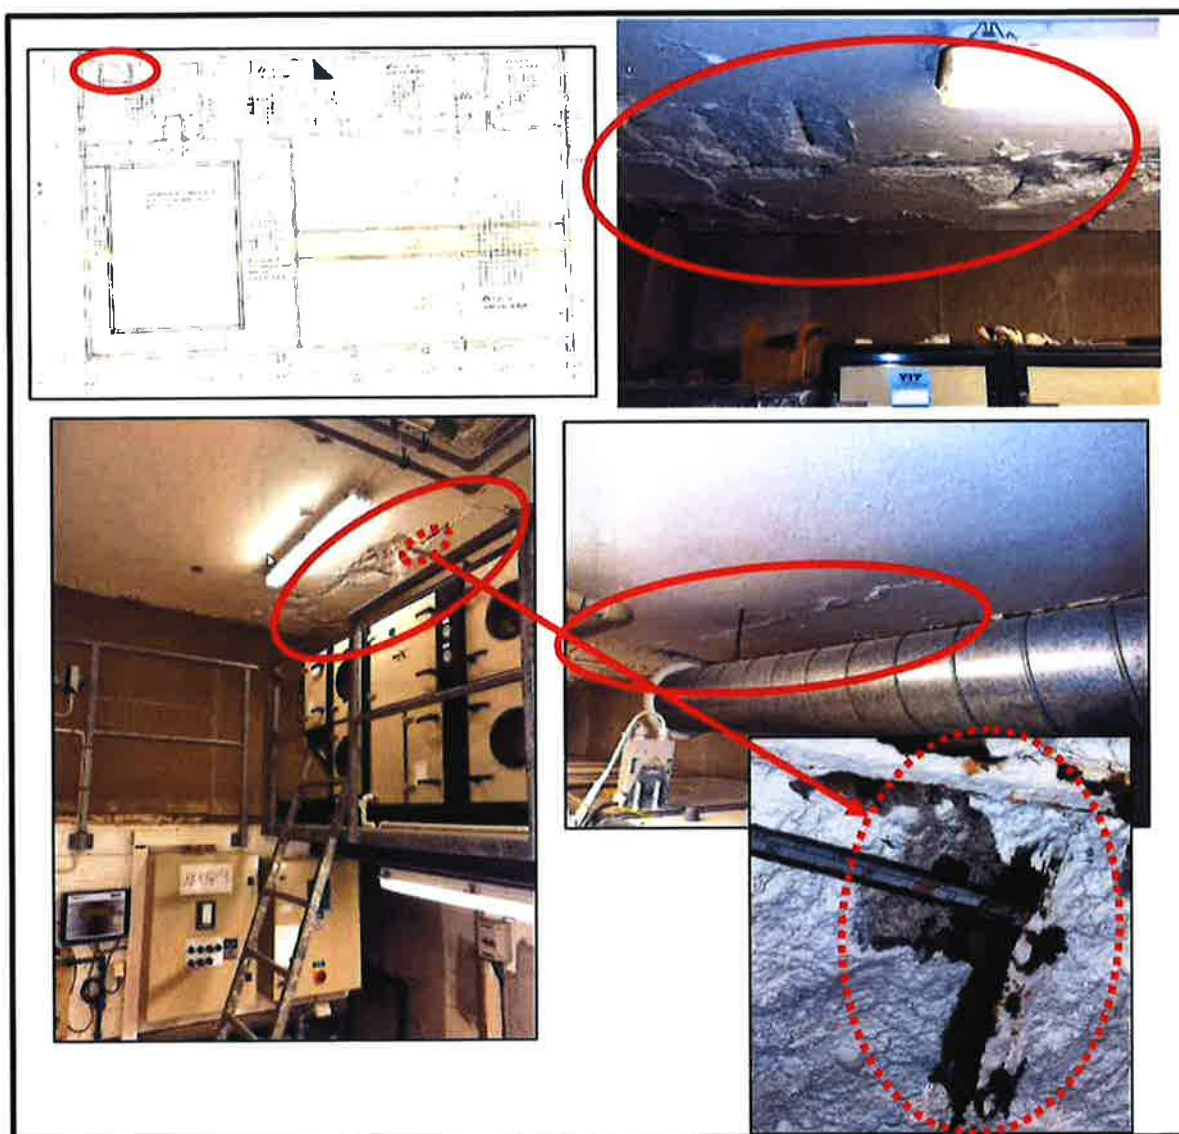
overdekning ned mot 15 mm. I tillegg til høy luftfuktighet med luftbårne klorider fra bassengvann og direkte vannpåvirkning grunnet utettheter i bassenget. Det iht /O1/ opplyst om sprekker i fliser i overkant dekke.												
		Renseanlegg	Plasstøpt betong, tykkelse 130 mm. Dobbelarmert.	TG2	A. Avskalling og armeringskorrosjon i et område på ca 1,5-2,0 m ² .	2	2	2	2	A. - Kontrollereuft, kloridinnhold - Kartlegge skadeomfang - Meisle bort løs betong - Sandblåse armering - Vurdere skadeomfang - Reparere skadet området med reparasjonsmørtel	Figur 3.3-5

Figur 3.3-5 – Skade i betongdekke, renseanleggrom.

<p>Tiltak (KG3)</p>	<p>Bassenggrube</p> <p>A. Rive både grubevegger og tilstøtende dekker mot basseng.</p> <p>B. Ved riving vil en kunne vurdere ny utforming av bassenget, samt få kontroll på vanntetthet</p> <p>Rom for bassengrenseanlegg</p> <p>A. Følgende tiltak foreslås for kontroll av skade i betongdekke:</p> <ul style="list-style-type: none"> - Kontrollere luft, kloridinnhold - Kartlegge skadeomfang - Meisle bort løs betong - Sandblåse armering - Vurdere skadeomfang - Reparere skadet området med reparasjonsmørtel

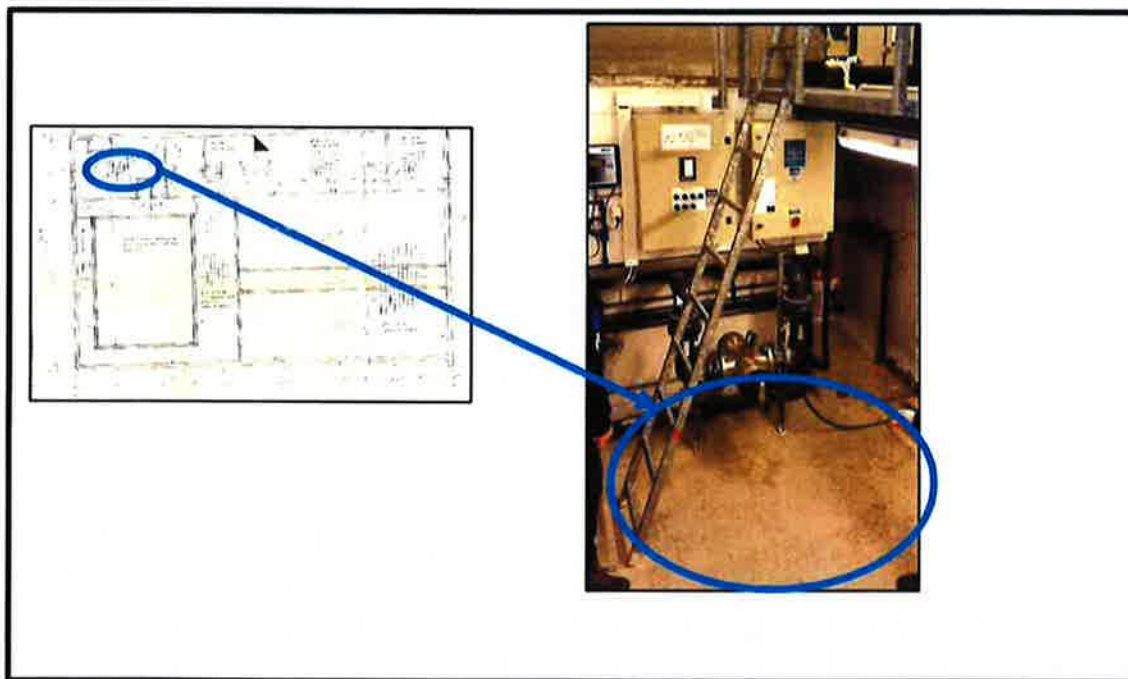
12.	Gulv på grunn	252															
		Bassengrom	I.R.														
		Bassenggrube	Betonggulv, oppbygging ikke undersøkt. Gulv er dekket med flis.. Det er iht /O1/ opplyst at det er noe lekkasje av bassengvann til grunnen.	TG3		1	2	1	3	Bør rives i sammenheng med post 10 og 11.							
		Renseanlegg	Betonggulv, oppbygging ikke undersøkt.								Figur 3.3-6

Figur 3.3-6 – Tilstand gulv på grunn, renseanleggrom.
