Romerike  
**Geoteknikk**

# Beiarn kommune; Kvikkleire og geoteknikk

21.03.2023

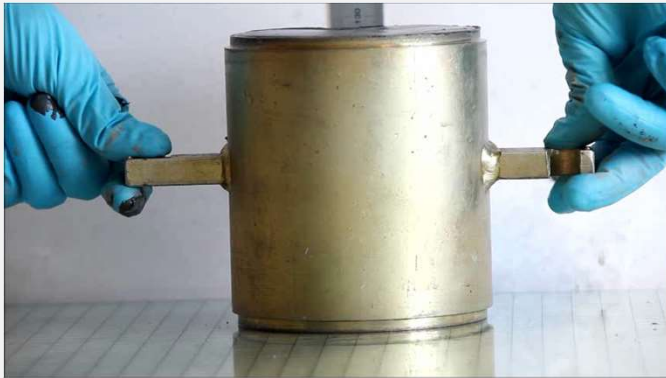
Bløt leire (vanlig leire)

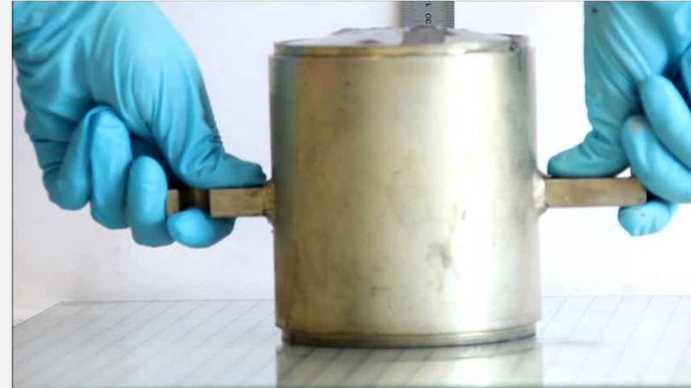
Kvikkleire

Forsøk utført av Vikas Thakur (NTNU)

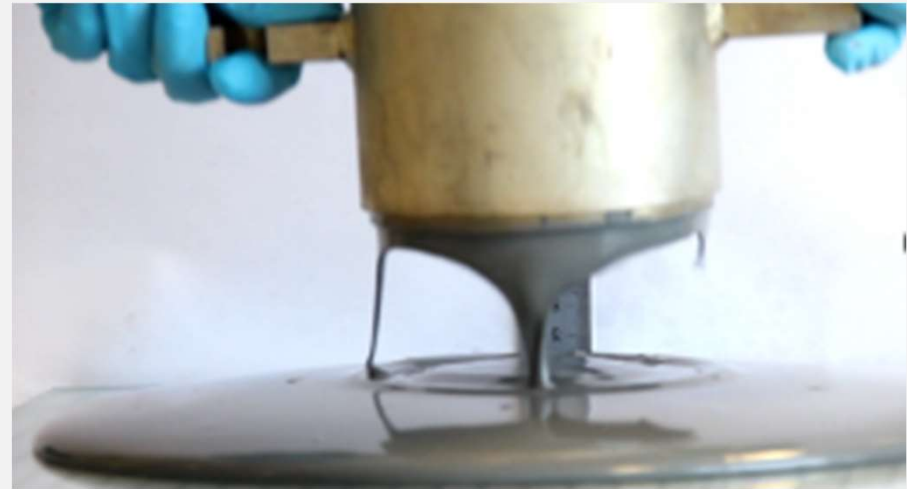
Kvikkleire  
Omrørt tilstand

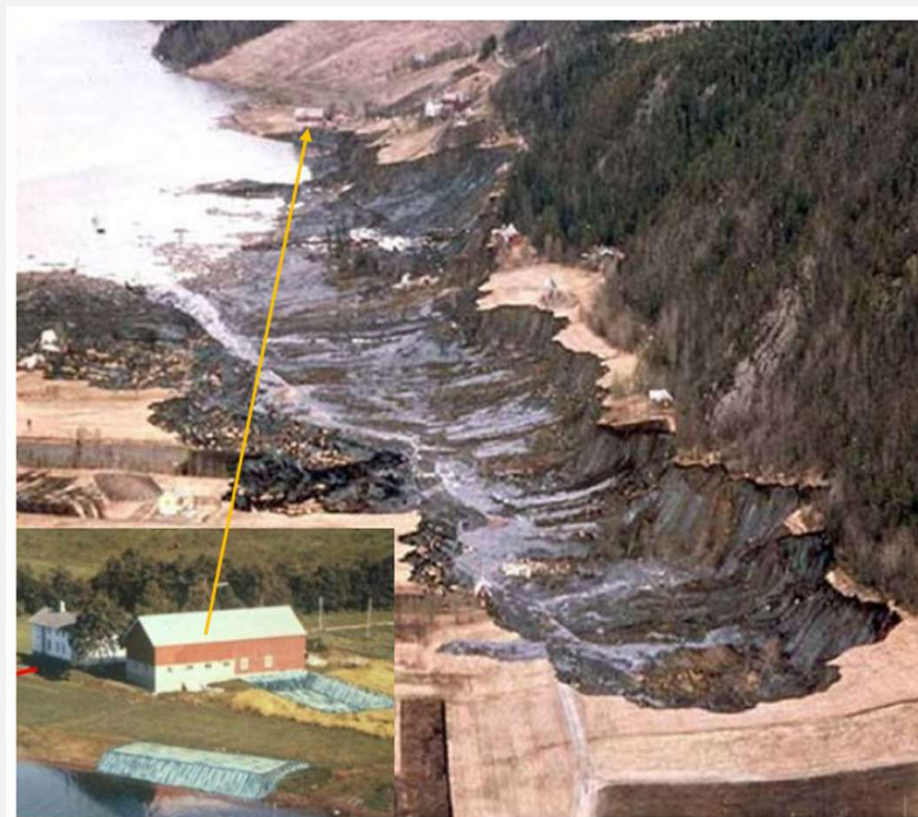
Figur 2.2 Rissaskredet 1978. Skredets utbredelse kommer frem av det store bildet. Innfelt bilde viser utgraving og oppfyllingen som forårsaket initialscredet, illustrert av Kjell Karlsrud, NGI. Foto: Adresseavisen

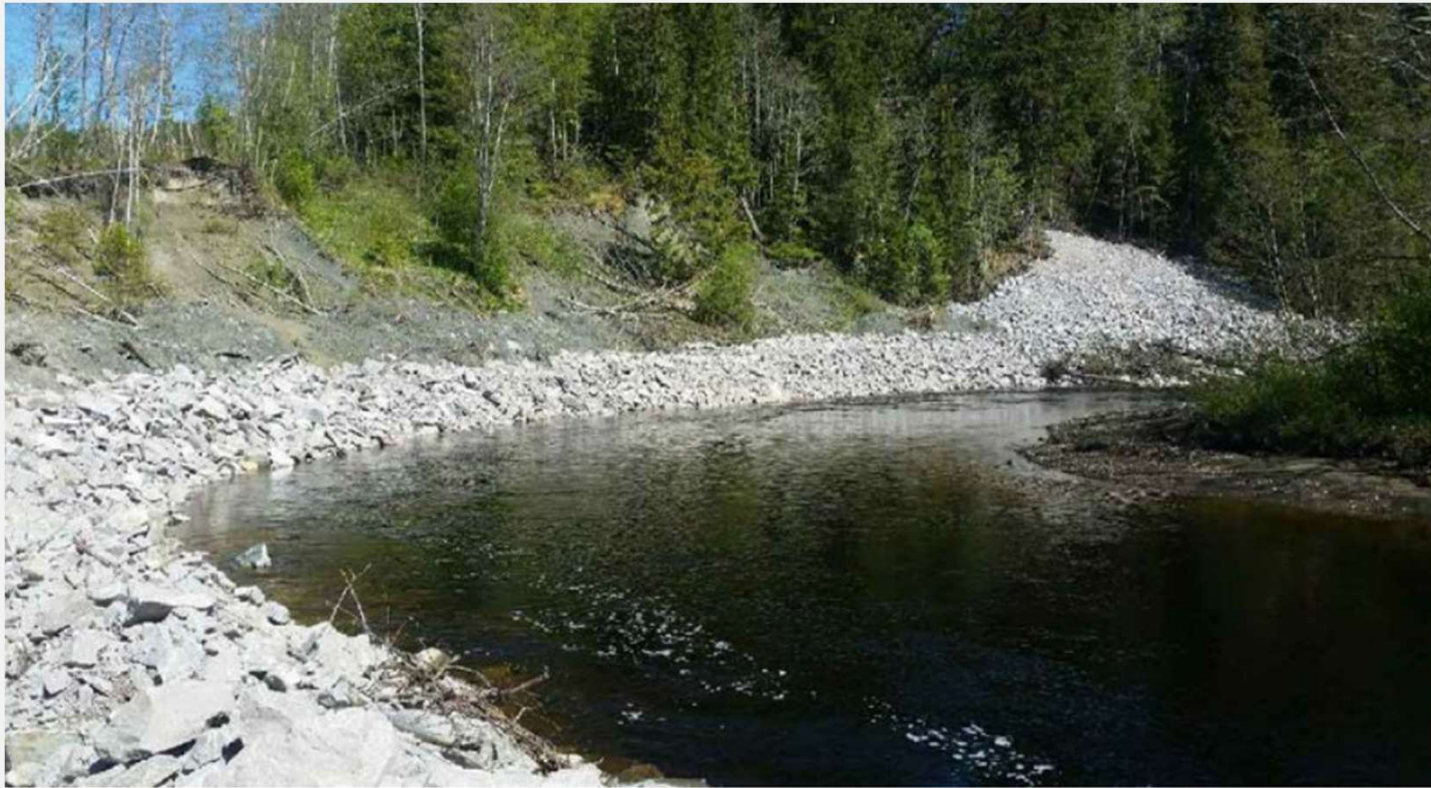
Figur 6.1 Erosjonssikring i Jørstadelva i Snåsa kommune i Trøndelag. Foto: Ida Eggen, NVE

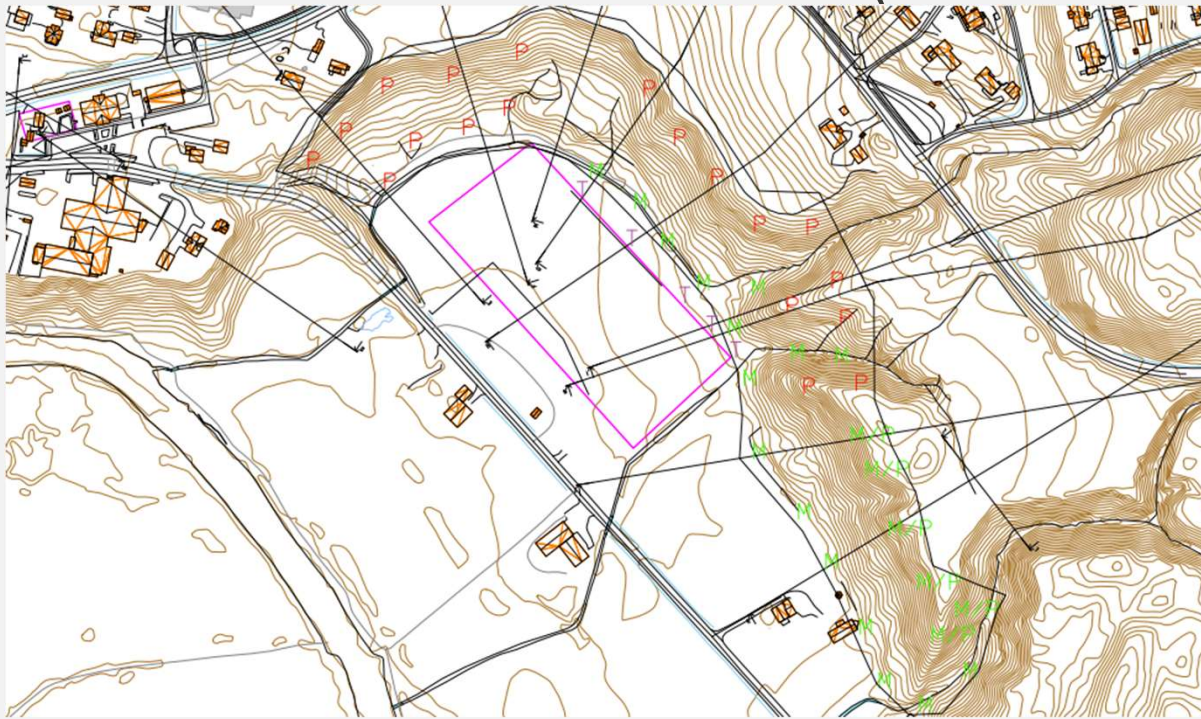
- Behov for stabiliserende tiltak (dersom tiltaket skal gjennomføres)
