► **Fv. 813 - Deler av Beiarfjellet**

Ingeniørgeologisk rapport bergskjæring og skred

Detaljregulering

Oppdragsnr.: 52301827 Dokumentnr.: INGCEO-01 Versjon: J01 Dato: 2023-10-02

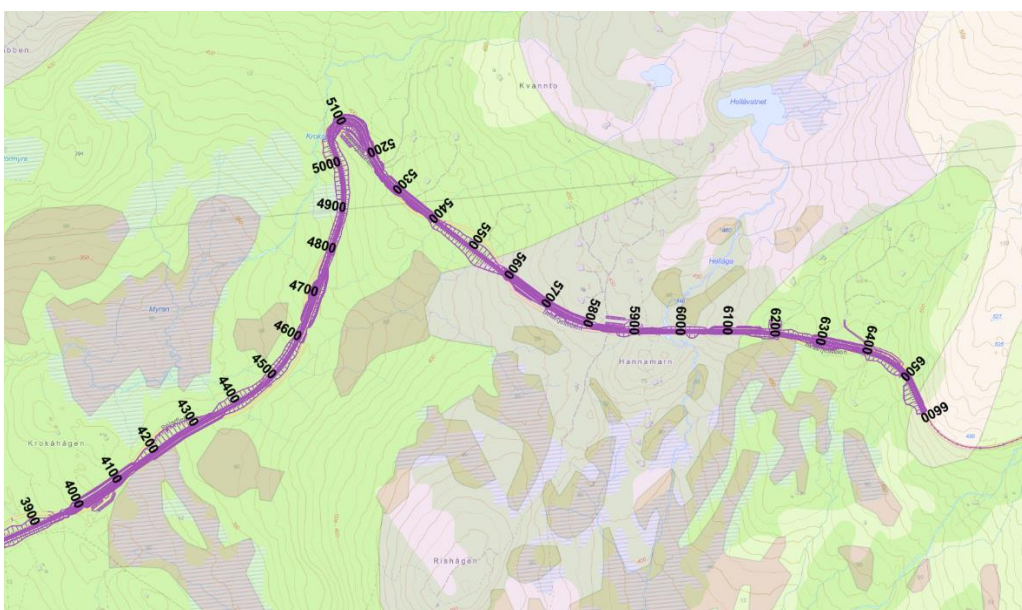
Figur 7: Kvartærgeologisk kart over området mellom profilnummer 4000-6600 [7].

Figur 6 og Figur 7 viser kvartærgeologisk kart over området.

Jamfør kvartærgeologisk kart fra NGU (M 1:50 000) ligger nedre del av prosjektområdet under marin grense fem til profilnummer ca. 900. Mellom profilnummer 200 og 1100 viser løsmassekartet at løsmassene langs veglinjen veksler mellom elve- og bekkeavsetning, hav- og fjordavsetning og breelvavsetning. Mellom profilnummer 1100-6600 viser løsmassekartet at løsmassene langs veglinjene i hovedsak er tynt morenemateriale, stedvis avbrutt av torv/myr, mens det mellom profilnummer 5500-6100 vises forvitningsmateriale.

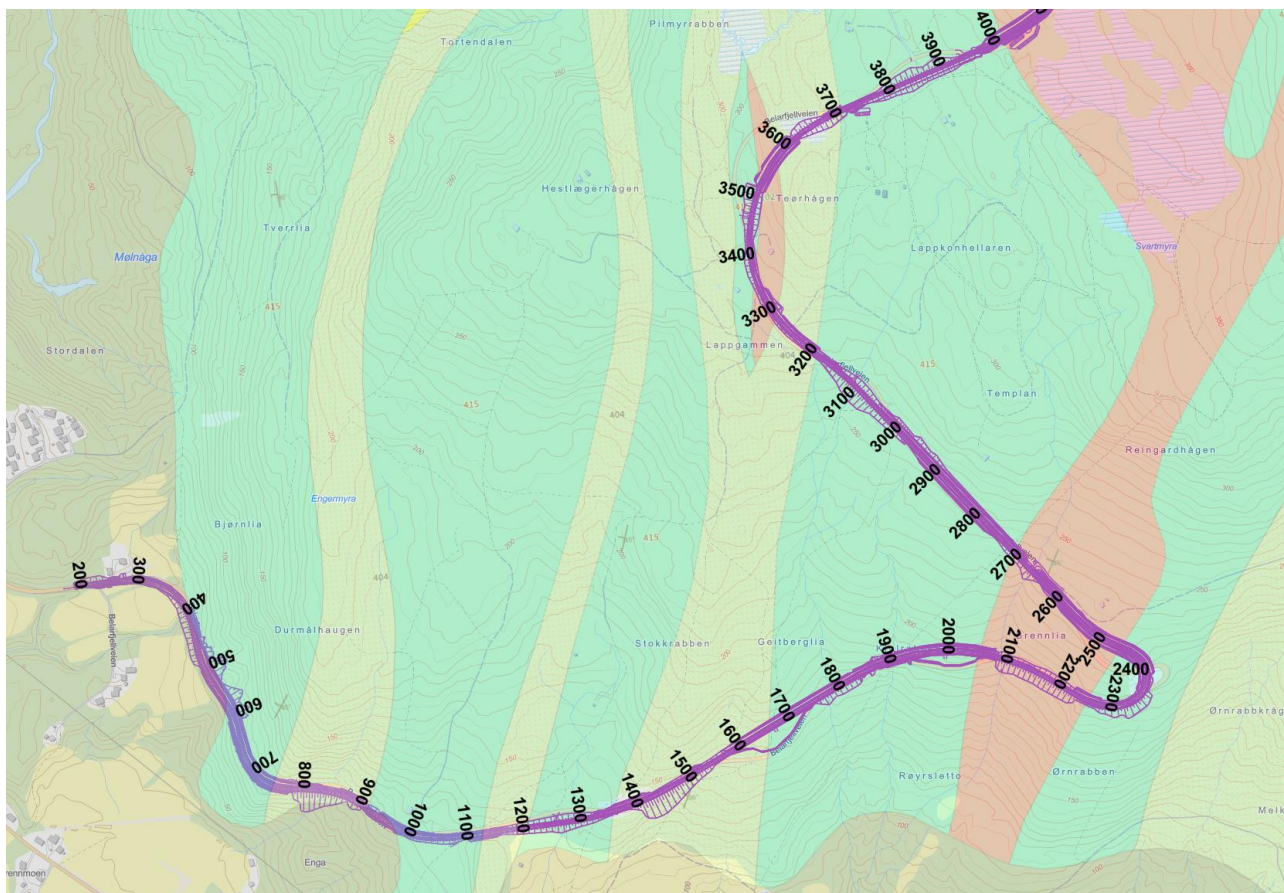
Figur 8: Berggrunnskart over området mellom profilnummer 200-4000 [7].

Figur 8 og Figur 9 viser berggrunnskart over området.

Det foreligger berggrunnskart i målestokk 1:50 000 for området. I henhold til kartene består berggrunnen i prosjektområdet av kalkspatmarmor/dolomitt, granatglimmerskifer og granitt. Berggrunnen tilhører den kaledonske fjellkjedefoldingen (kaledonsk orogen) og består i hovedsak av omdannede bergarter.

Dekkene og bergartstypene veksler gjennom hele prosjektområdet hvor det mellom profilnummer 400-4000 i hovedsak er en veksling mellom kalkspatmarmor/dolomitt og granatglimmerskifer, mens det i øvre del av prosjektområdet, profilnummer 4000-6000, i størst grad er granitt.

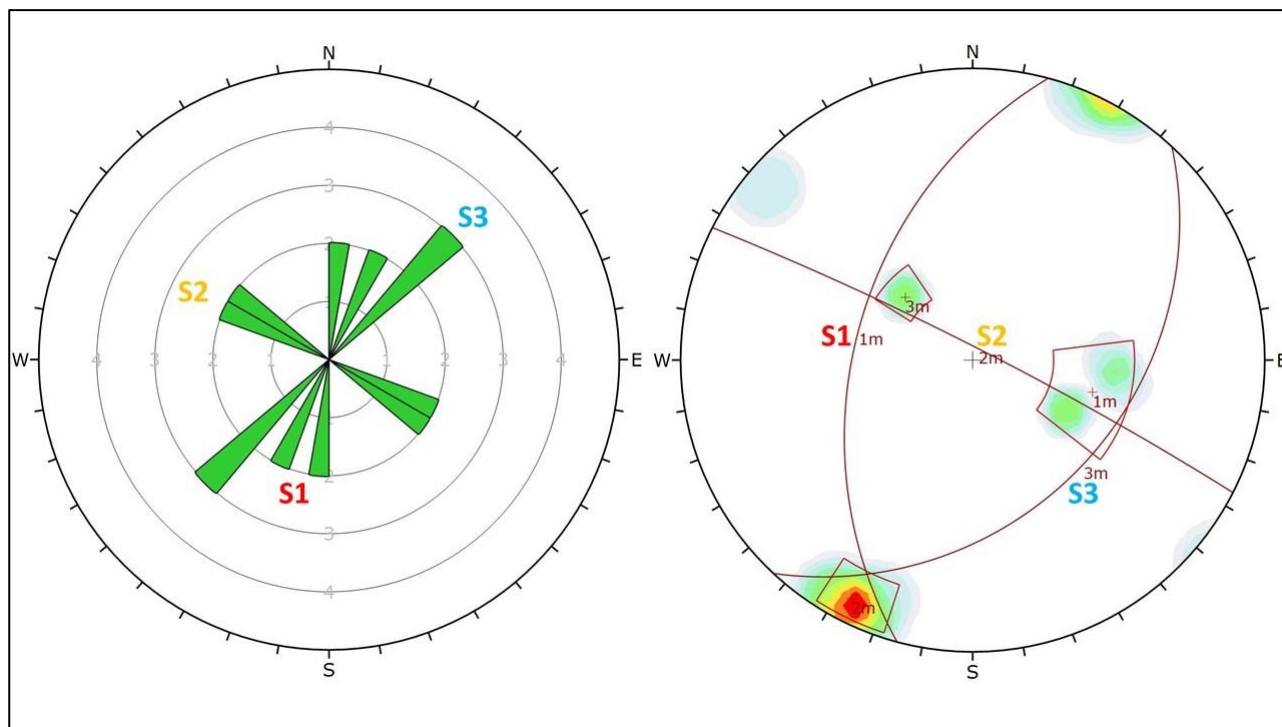
Figur 10: Sprekkerose (figur venstre) og stereoplott (figur høyre), inntegnet tolkning av hovedsprekkesett.

Det er utført sprekkekartlegging i eksisterende bergskjæring langs vegen, der hvor det blir bergskjæring innenfor GK3. Tolket hovedsprekkeretning er vist i Tabell 5, og sprekerose og stereoplott er presentert i Figur 10. Bergmassen i skjæringene fremgår å være påvirket av overflateforvitring i toppdelen, 1-2 meter ned. Bergmassen fremstår generelt storblokkig med stor avstand mellom sprekesettene. Men stedvis er det registrert tettere grad av oppsprekking langs sprekeplanene, spesielt langt sprekeplan S1 og S2. Det er også registrert bølging i storskala langs sprekesett S1.

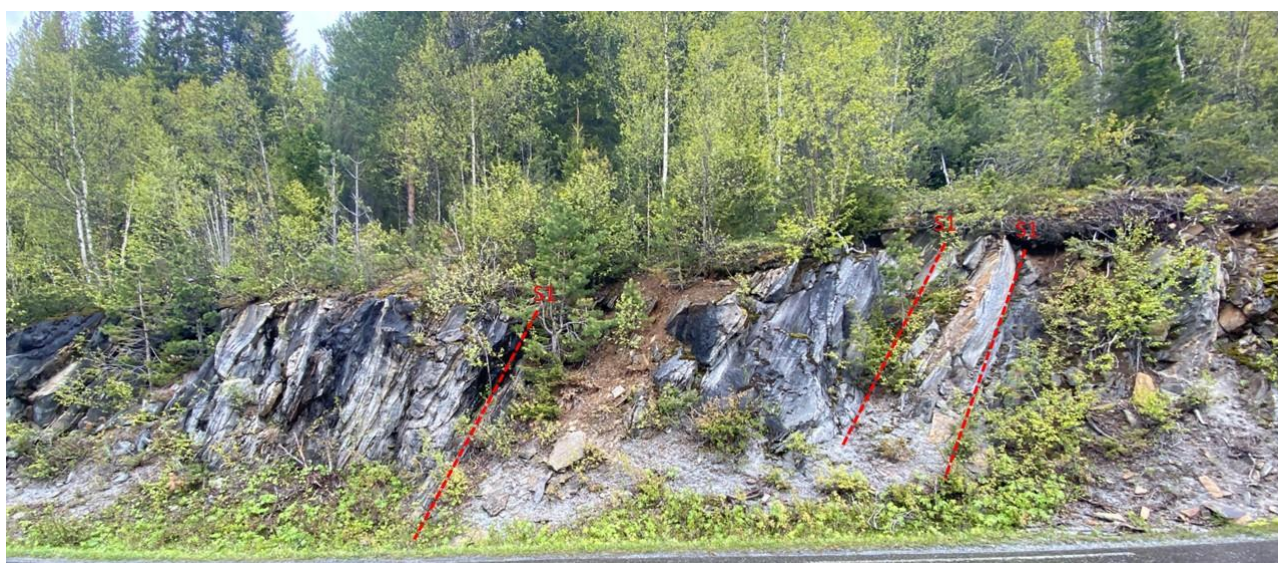
Figur 12: Bergskjæring langs eksisterende veg med inntegnet oppsprekking.

I eksisterende bergskjæring er det observert en veksling mellom dolomitt og granatglimmerskifer (Figur 12). Det er partier med tettere oppsprekking langs sprekesett S1, og bergskjæringen er preget av overflateforvitring. Sprekesett S1 står med vinkel inn i skjæringen, og bergskjæringen går omtrent parallelt med sprekesett S3. Der hvor bergskjæringen følger strøkretning til sprekesett S3 må det forventes behov for å sikre skjæringene for eventuell plan utglidning og kileutglidning.

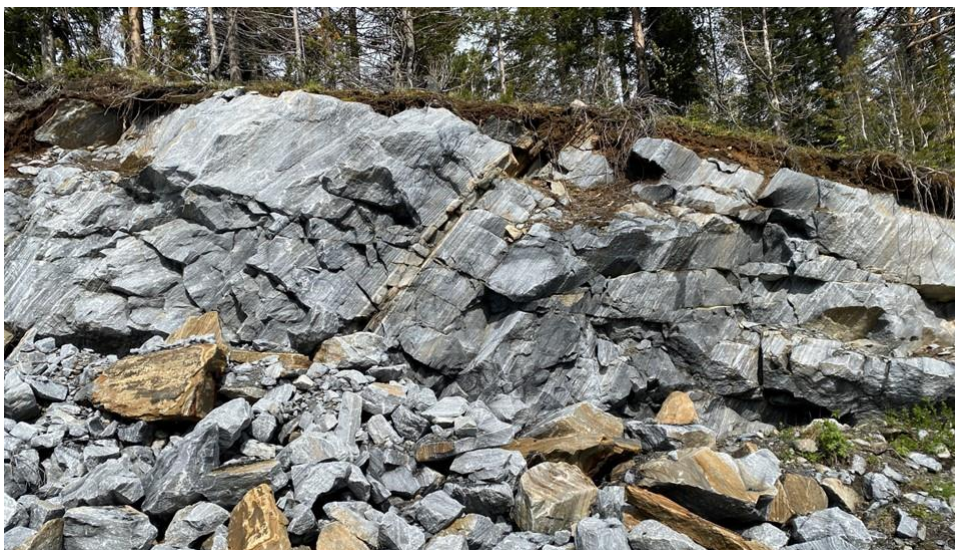
Figur 13: Bergskjæring langs eksisterende veg med tilbakefylte masser i fot av skjæring.

Eksisterende bergskjæring langs vegen er nylig utvidet og det er tilbakefylt med masser inn mot skjæringen. Det er registrert at det er kalkspatmarmor/dolomitt i skjæringen. Det ligger et tynt dekke med humus over berg og stedvis er bergmassen påvirket av overflateforvitring. Store deler av bergskjæringen går parallelt med sprekkesett S2, som er positivt med hensyn til totalstabiliteten til skjæringen. Summen av sprekkesettene kan danne kiler i skjæringen, og det må forventes behov for å sikre skjæringen for dette.

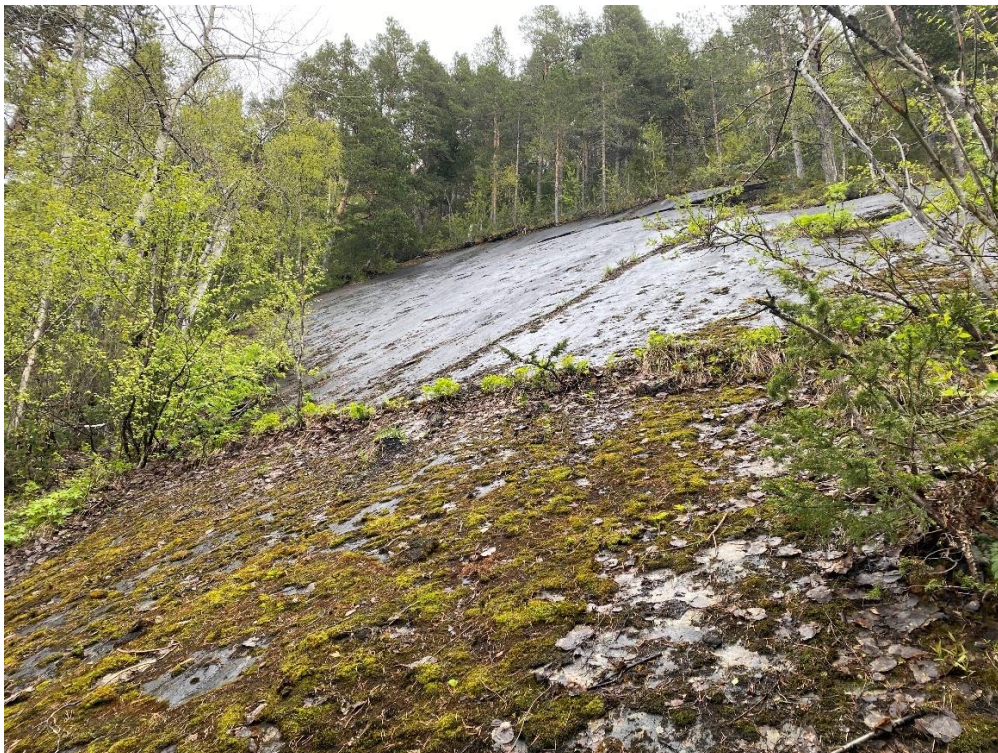
Figur 15: Bergoverflate med blankskurt berg.

Bergoverflaten i terrenget er i partier glattskurt, og det er lite friksjon mot underlaget. Terrenghelningen er over 30 grader, og det er sannsynlig at snø vil gli ut langs disse bergflatene, og føres ned søkkene ned mot veg. Disse føringene ligger der i dag, og det er ikke registrert noen hendelser knyttet til snøskred ned på veg i dag. Dette kan være på grunn av begrenset akkumulasjon i terreng, og eventuell fortløpende utglidning på grunn av liten friksjon mot underlaget og at det er mindre sannsynlighet for større skred.

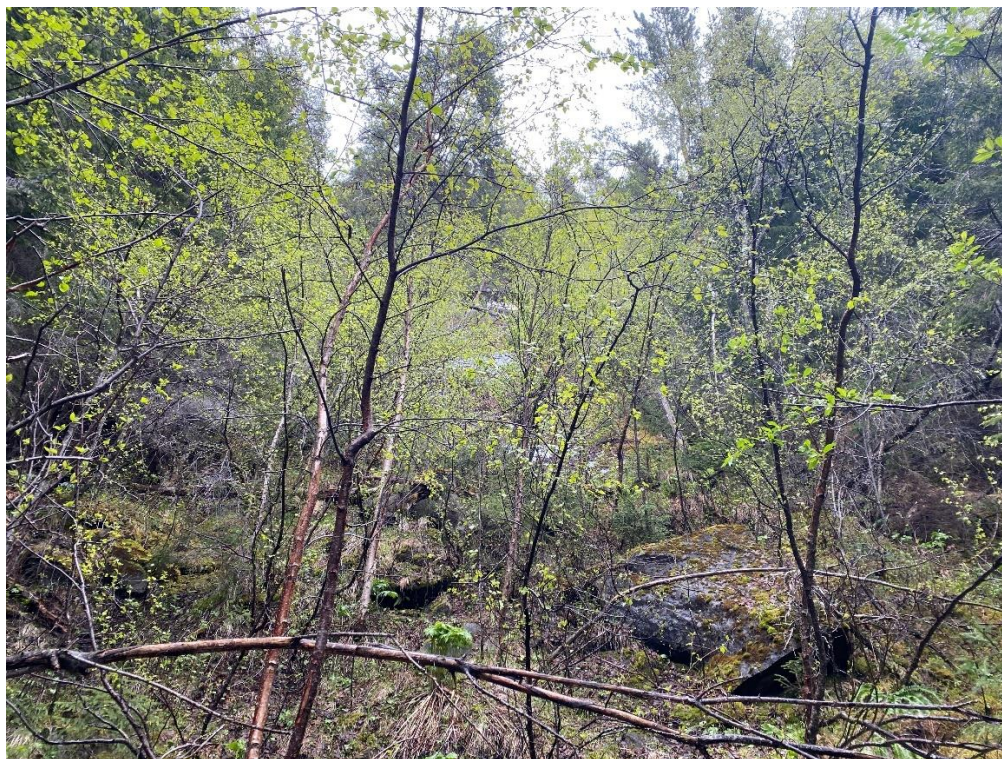
Figur 16: Område med registrert steinsprang.

Det er registrert partier hvor det har vært nedfall av steinflak i terrenget. Dette er over profilnummer 480. Blokkene har stoppet i terrenget der hvor det er overgang til vegetasjonsdekt terreng. Utglidningsmekanismen er knyttet til steinflak som har løsnet langs S3 i overheng, og flak som har glidd ned langs den glatte bergoverflaten. Det fremgår ikke at blokker har fått stor energi eller rotasjonsenergi i forbindelse med nedfallet. Avstand fra skredblokker og ned til fremtidig veg er 30 meter. Det er ikke registrert andre løснеområder for steinsprang i sideterrenget over veg.
