Beiarn kommune

► **Detaljregulering deler av Fv. 813**

Geoteknisk områdestabilitetsvurdering

Oppdragsnr.: 52301827 Dokumentnr.: 52301827-RIG-R01 Versjon: J01 Dato: 2023-09-18

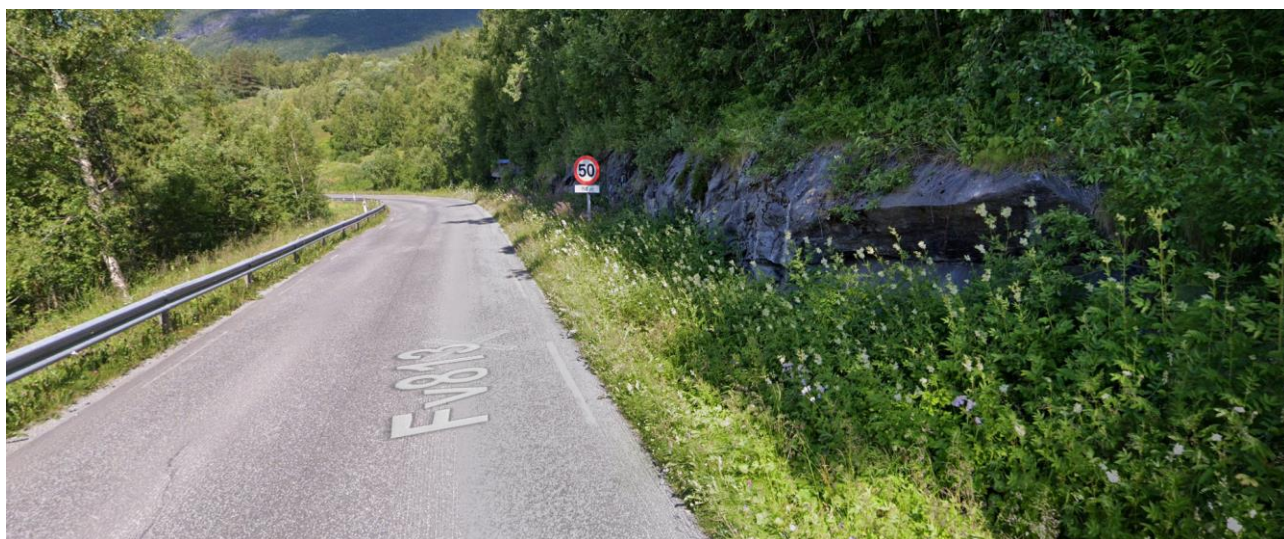
Figur 2-10: Bergskjæring, ca. P480.

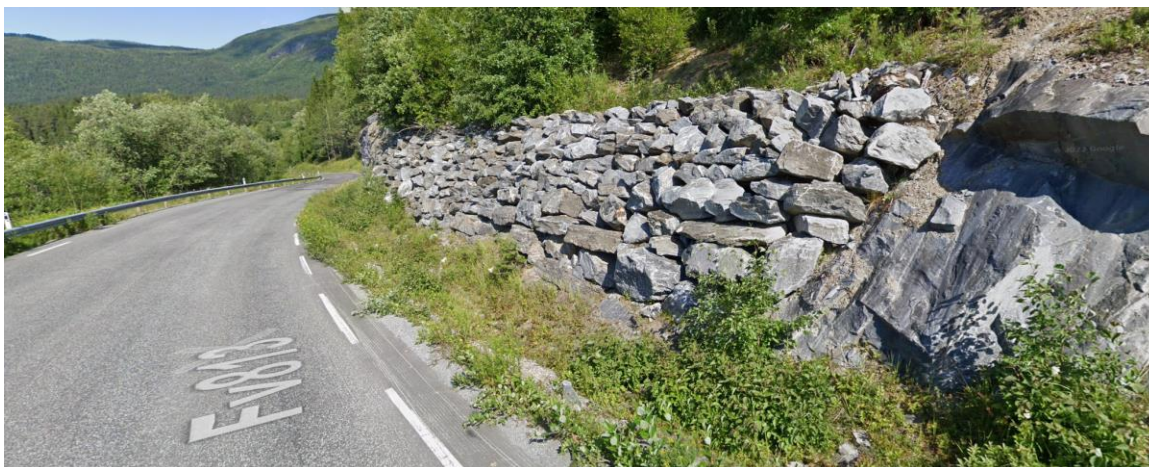
Figur 2-11: Bergskjæring og tørrsteinsmur, ca. P720.

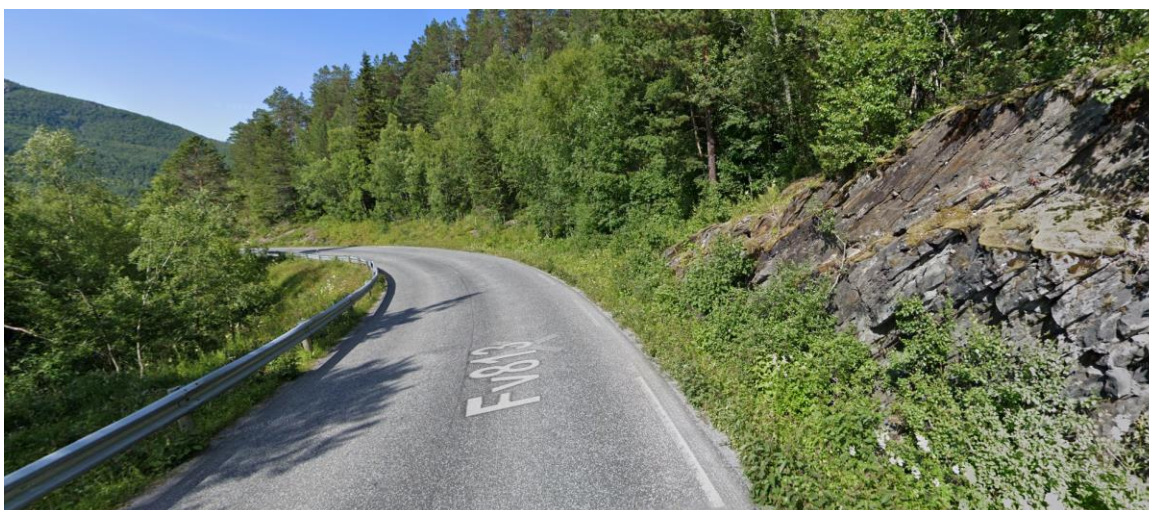
Figur 2-12: Bergskjæring, ca. P900.

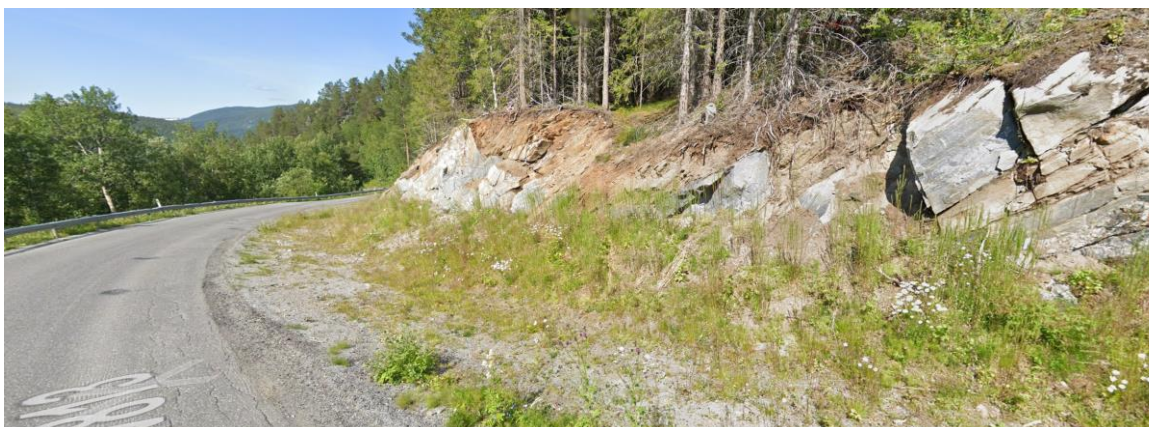
Figur 2-13: Bergskjæring, ca. P1050.

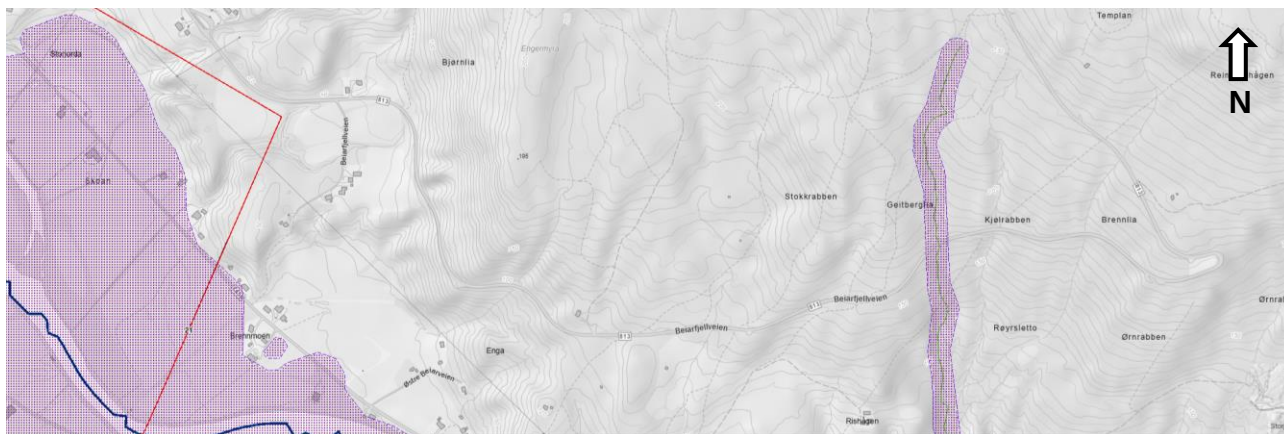
Figur 3-1: Utklipp fra NVE Atlas som viser oversikt over kartlagte/registrerte naturfarer i og ved planområdet. Trasé krysser aktsomhetsområde for flom (lilla) ved ca. profil 1750 (kilde: atlas.nve.no).

Av naturfareregisteret i NVE Atlas, vist i Figur 3-1 kan en se at planområdet ligger utenfor aktsomhetsområder stormflo og skred i bratt terreng. Planlagt trasé krysser et område som er angitt som aktsomhetsområde for flom (ca. P1800).
