MØTEINNKALLING

► Moldjord skole - Byggeteknisk tilstandsvurdering

Oppdragsnr.: 52202024 Dokumentnr.: D01 Versjon: D01 Dato: 2022-06-20

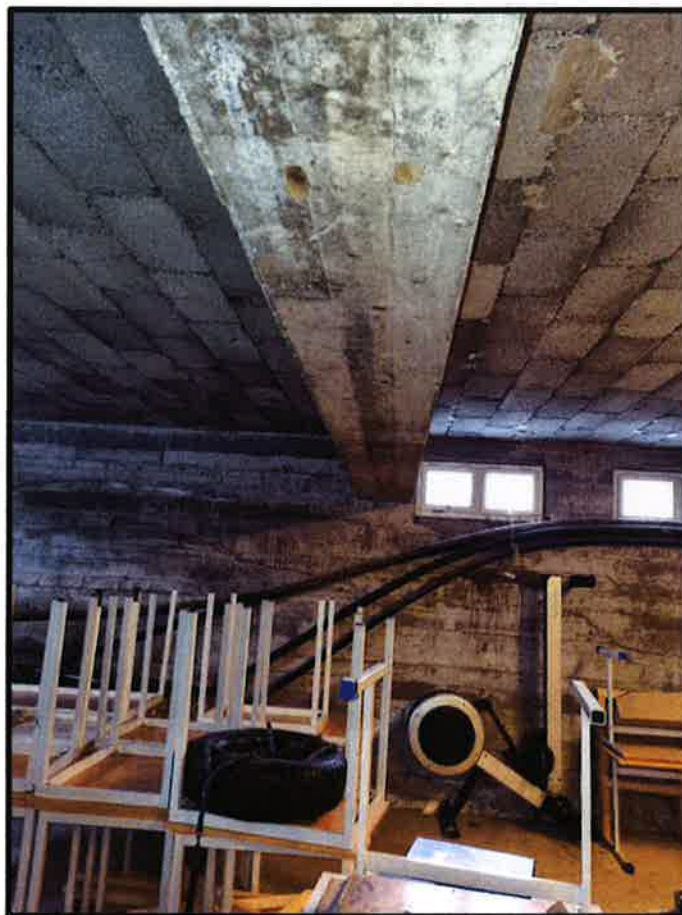
Figur 3.1-3 - Tilstand innvendig, kjellertg. Uinnredet. Bilde fra vestre del av etasje.

11.	Dekker	251									
			Plasstøpt betong, kfr pkt 1.7.1. I vestre del er det i underkant av etasjeskiller over kjeller blitt gjenmurt med hulsteinsmur.	TG1	Ingen skader eller symptomer observert ved inspiserte områder.						Figur 3.1-2 Figur 3.1-3 Figur 3.1-7

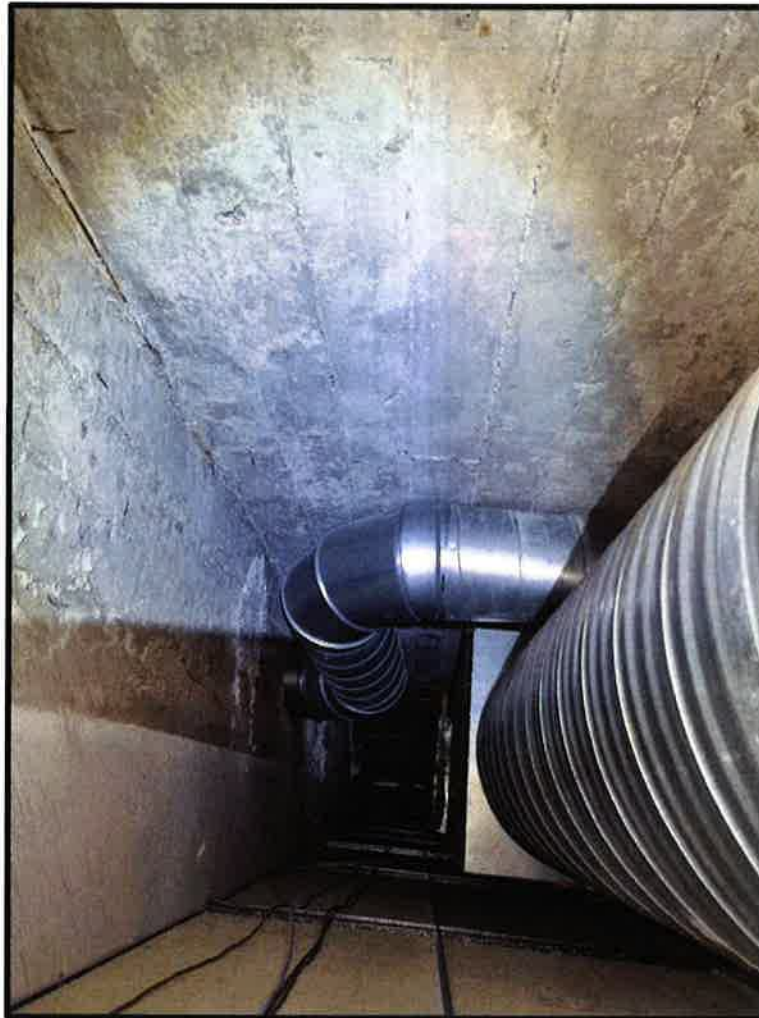
Figur 3.1-7 - Tilstand etasjeskiller over korridor 2. etg.,

15.	Takkonstruksjon	261												
		Hovedfløy generelt	Plasstøpt betong	TG1	Ingen skader eller symptomer observert ved inspiserte områder									Figur 3.1-7
		Nordre del 2. etg	Bjelker i limtre (ca 140x500) med taktro av stålplater.	TG1	Ingen skader eller symptomer observert ved inspiserte områder									Figur 3.1-14
		Inngangs parti sørside	Bjelker i limtre med taktro av kryssfiner.	TG2	A. Fuktskadede taktroplater,	1	1	1	1				Utskifting av skadede plater.	Figur 3.1-15

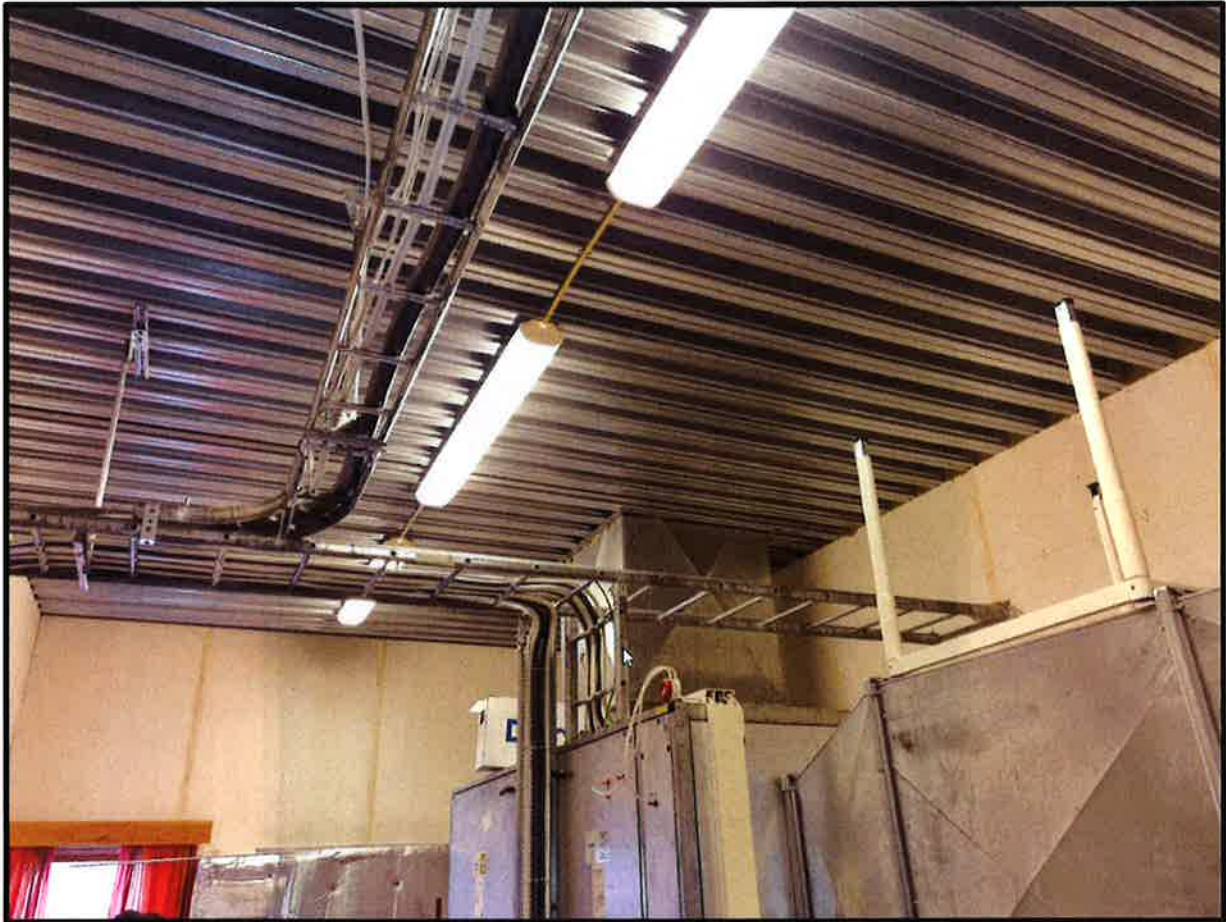
Figur 3.1-9 – Yttervegg 2. etg, nordre del og yttertak.

7.	Yttervegger	231									
		Hovedfløy generelt	Plasstøpt betong. Kledd utvendig og innvendig. Oppbygging ikke undersøkt. Brannskillevegg plassert ca 10,0 meter vest for inngangspartiet. Trapperom østre del er uten kledning innvendig.	TGIU	Ikke inspisert bak kledning. Ingen åpenbare tegn til skader i overflater ved inspiserte områder. I trapperom ble det ikke observert åpenbare tegn til skader i overflater ved inspiserte områder.						Figur 3.1-8
		Nordre del 2. etg	Antatt bindingsverk av konstruksjonsvirke avstivet med plater.	TGIU	Ingen åpenbare tegn til skader i overflater ved inspiserte områder.						Figur 3.1-9
		Inngangsparti sørside	Ingen vegger	IR

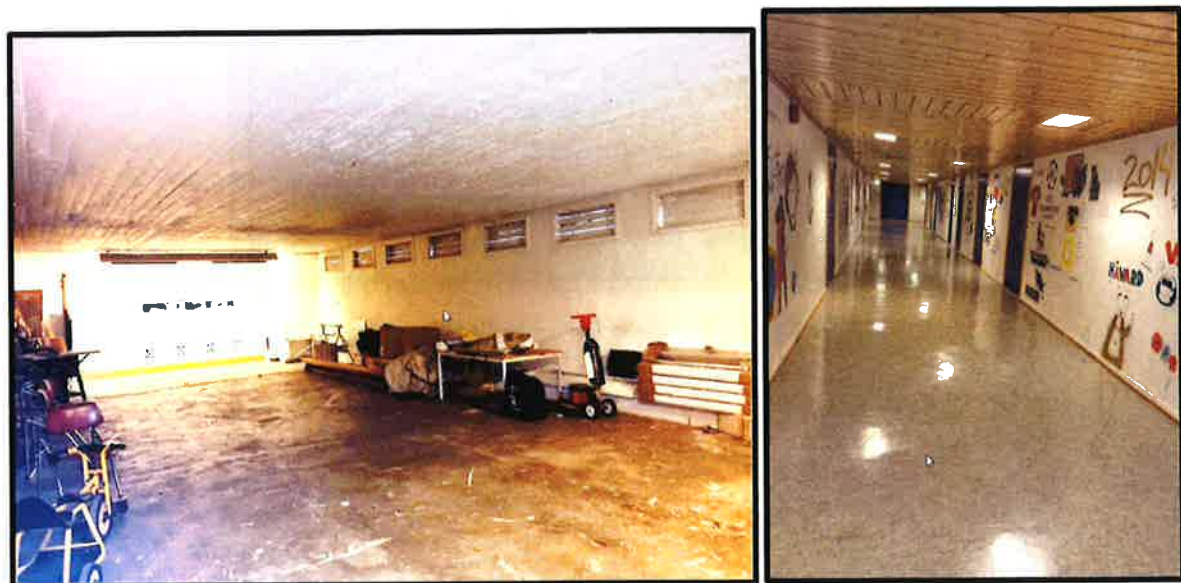
Figur 3.1-11 – Gulv på grunn i kjelleretg., rom hhv med og uten belegg

12.	Gulv på grunn	252	Betonggulv i kjeller, oppbygging i undersøkt.	TG1	Ingen skader eller symptomer observert i						Figur 3.1-11

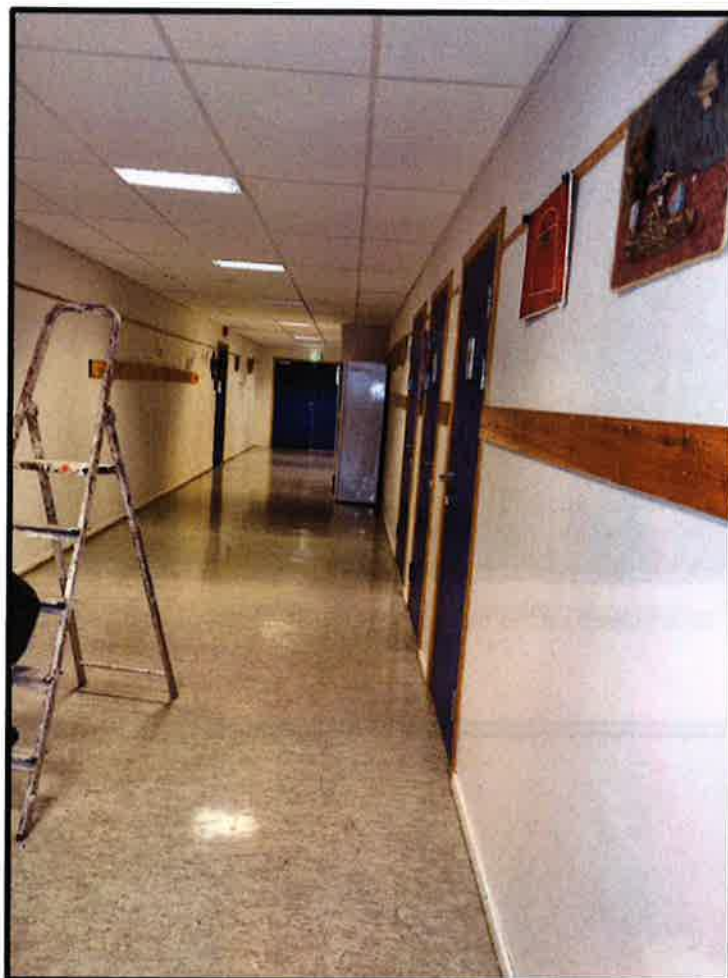
Figur 3.1-12 – Gulvbelegg og himling, korridor 2. etg.

14.	Himlinger	256	Systemhimling, treplater.	TG1	Normal slitasje. Symptom på fuktskade observert i 2. etg, utbygd del. Antatt utbedret i takgjennomføring.		1	2	1				Himlingsplater bør skiftes i det aktuelle området	Figur 3.1-12 Figur3.1-13
